# **L'ILE BOUCHARD (37)**

## **EGLISE SAINT-GILLES**

## **ANALYSE DES DESORDRES DE LA STRUCTURE**

## **0 – MARCHE D'ETUDE 05.72.014**

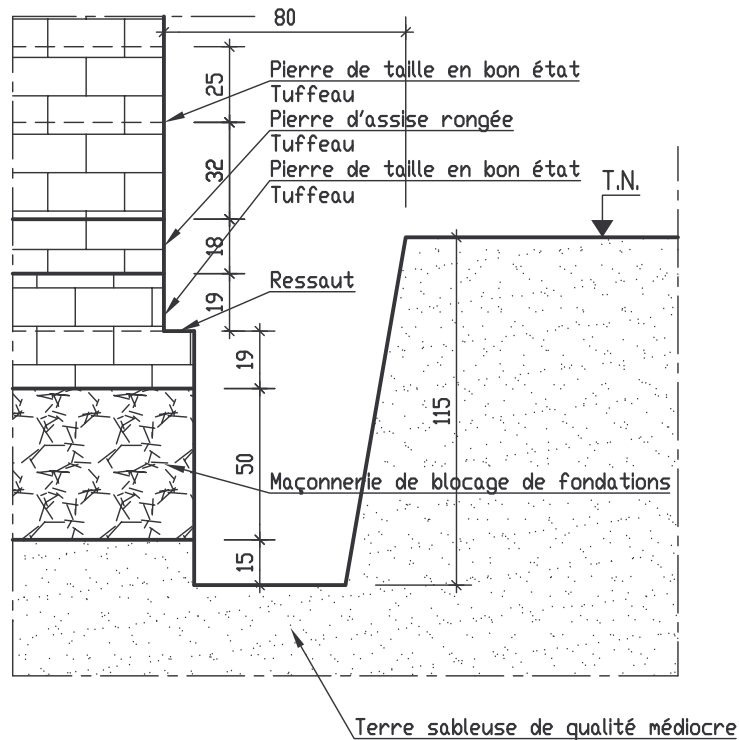
## Coupe B-B

### Remarques sur carottage C1

Carottage  $\varnothing$  100mm  
Profondeur de Carottage 3.50m  
Longueur de la carotte 0.30m

La carotte sortie ne représente que le parement du mur.  
Présence de matériaux pulvérulents à l'arrière de ce parement.  
Pas de traces de liant.

Pas de présence d'eau.  
La recherche de pieux bois n'a pas pu être réalisée à cause du risque d'éboulement.

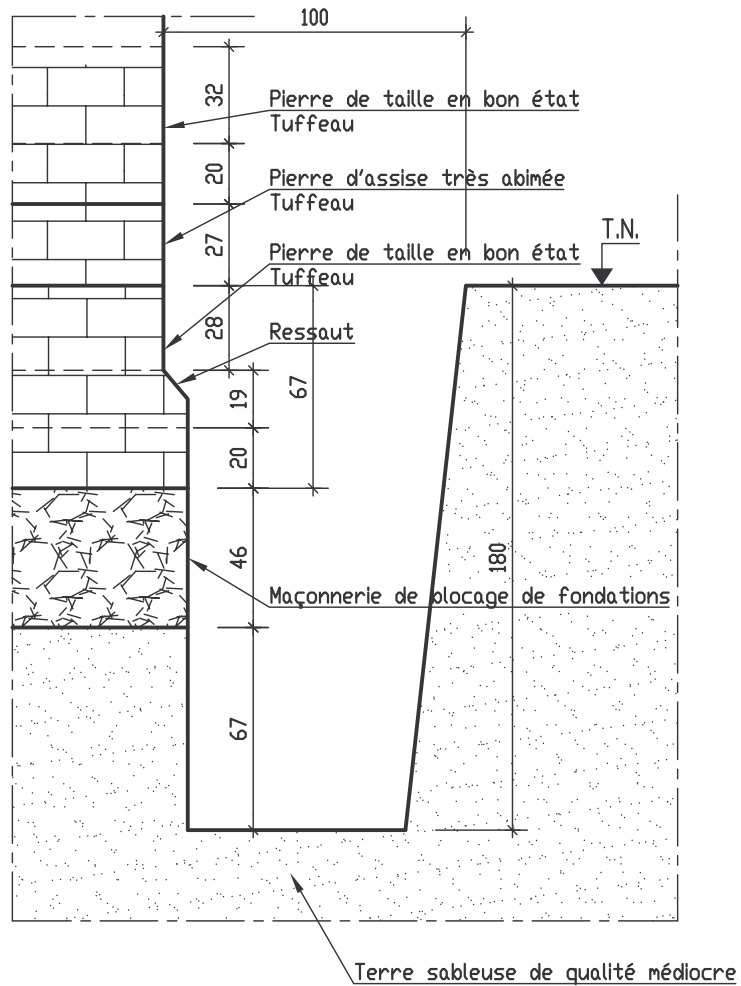
## Coupe B-B

Pas de présence d'eau.

La recherche de pieux bois n'a pas pu être réalisée à cause du risque d'éboulement.

Anciennes traces d'incendie dans l'angle formé par le contrefort et le mur.

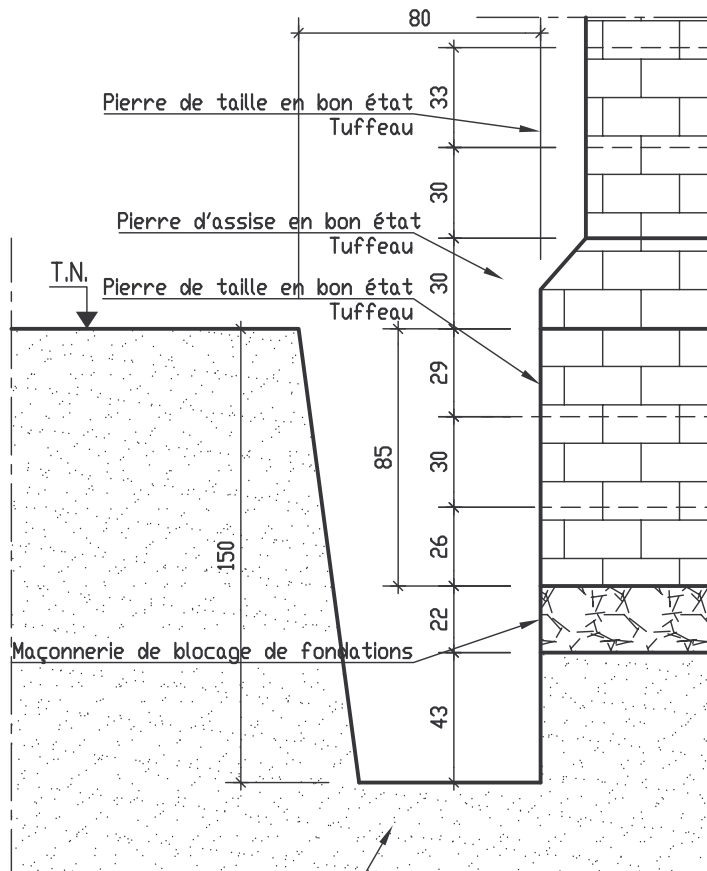
## Coupe B-B

Grave terreuse de qualité médiocre

Carottage  $\varnothing$  100mm  
Profondeur de carottage 1.60m  
Longueur de la carotte 1.05m

Pas de trace de liant.

Pas de présence d'eau.  
La recherche de pieux bois n'a pas pu être réalisée à cause du risque d'éboulement.

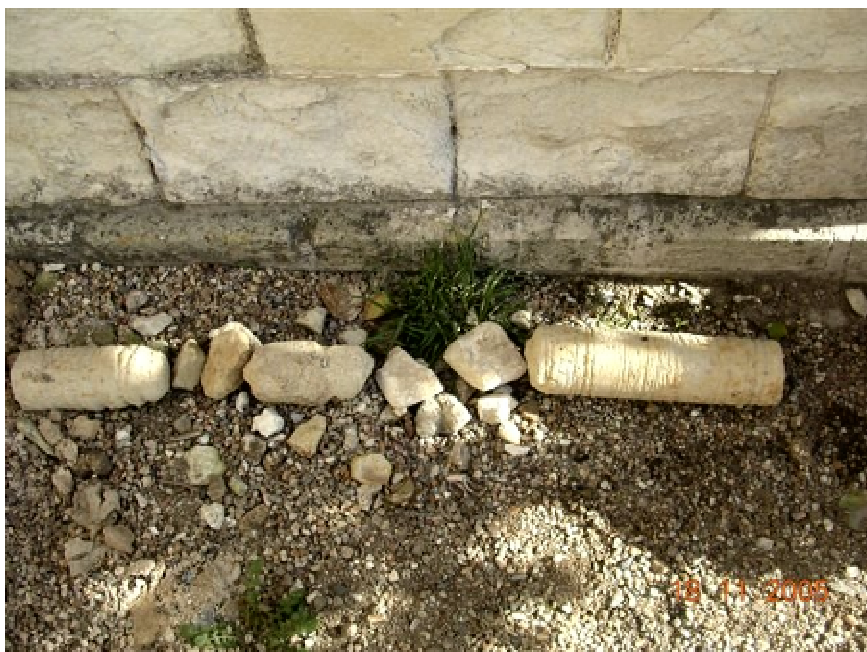
Le carottage réalisé fait apparaître une carotte de 105cm de longueur pour une épaisseur de mur de 160cm. Nous obtenons donc un indice de vide de 34%. L'ensemble du liant a probablement été lavé par des eaux de ruissellement.

Carotte du sondage n°5

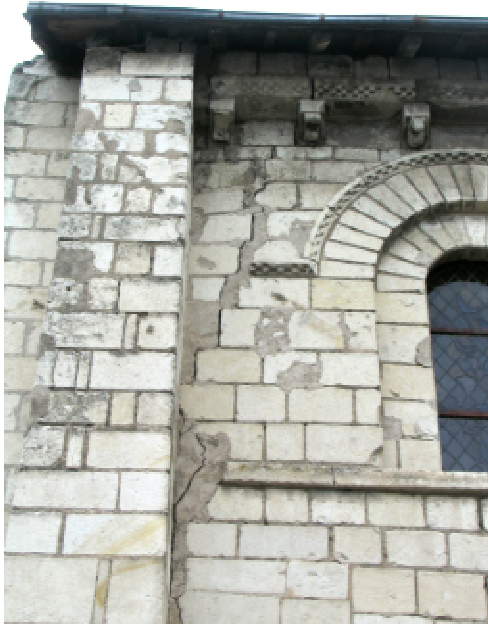
que le sol d'assise se consolidait. Le seul témoignage restant étant la fissure constatée dans l'angle (voir photo 1).

Tout d'abord, une fissure extérieure s'est créée dans l'angle de la façade où le sondage n°1 a été réalisé. Cette fissure démarre à l'intersection du contrefort et du mur (voir photo 1) et se prolonge jusque dans la voûte de la nef (voir photo 5).

Désordre au droit du sondage n°1  
Photo n°1

- Traitement des fissures,
- Recalage des claveaux déplacés,
- Purge de la partie friable ou érodée (sondage S3).

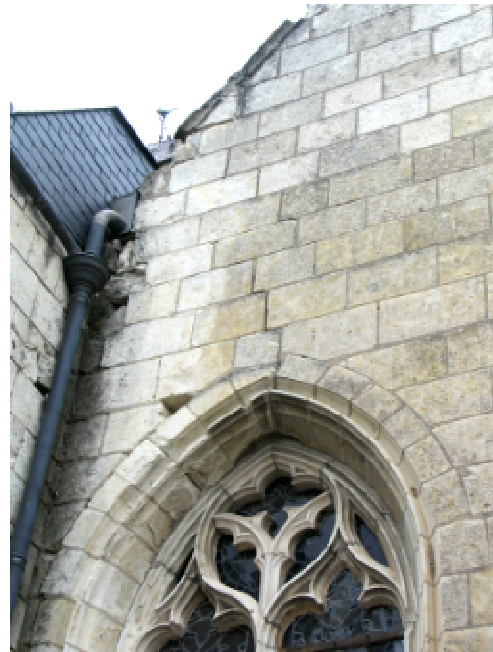
On aperçoit une seconde fissure extérieure au niveau de la clef de l'arc d'une baie (voir photos 2 et 3) située à côté du sondage n°5. Dans cette même zone, mais à l'intérieur, de petites fissures sont apparentes au niveau des voûtes (voir photos 9 et 10). Il y a également quelques claveaux qui sont descellés (voir photo 8).

Désordre au droit du sondage n°5  
Photo n°2

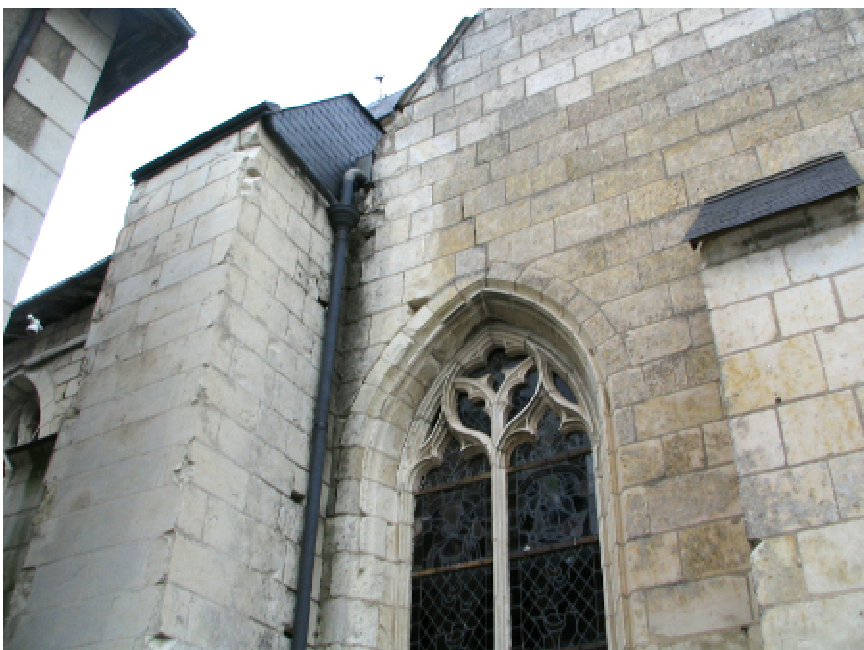
Désordre au droit du sondage n°3  
Photo n°3

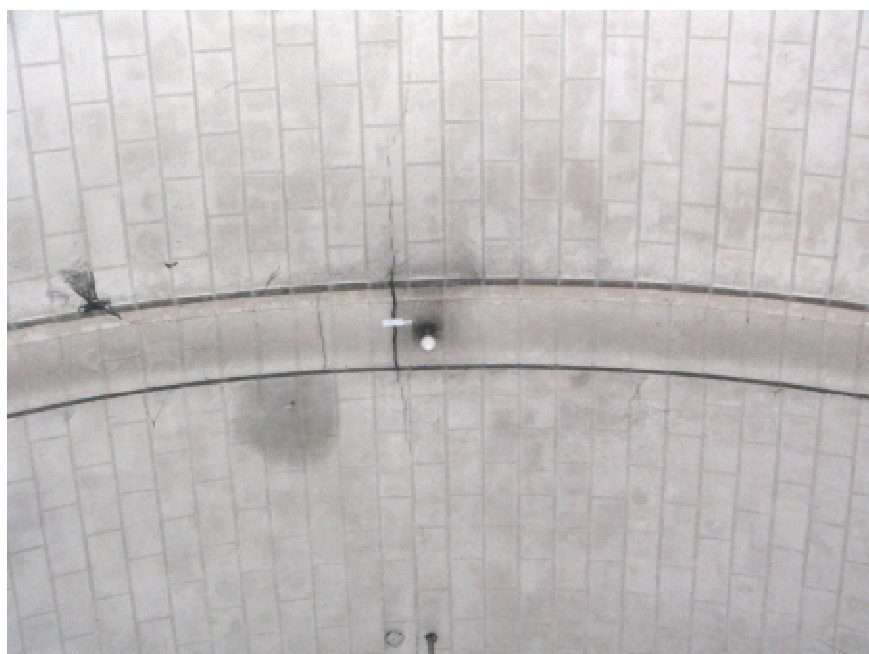
Enfin, dans la zone de la nef, tous les arcs doubleaux sont fissurés au niveau de la clef (voir photos 4, 6 et 7).

Désordre au niveau  
de la voûte de la nef  
Photo n°4

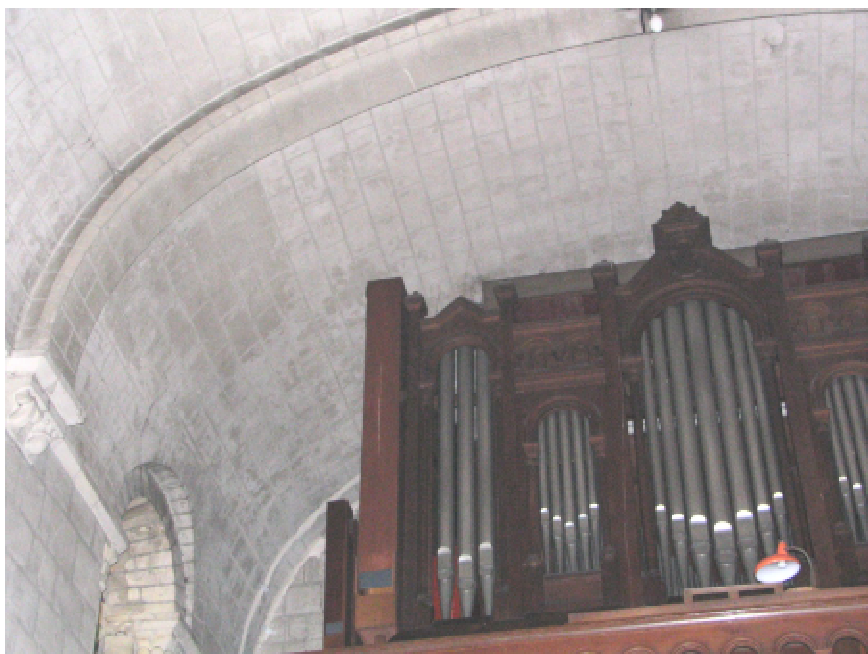
Désordre au droit du sondage n°1  
Photo n°5

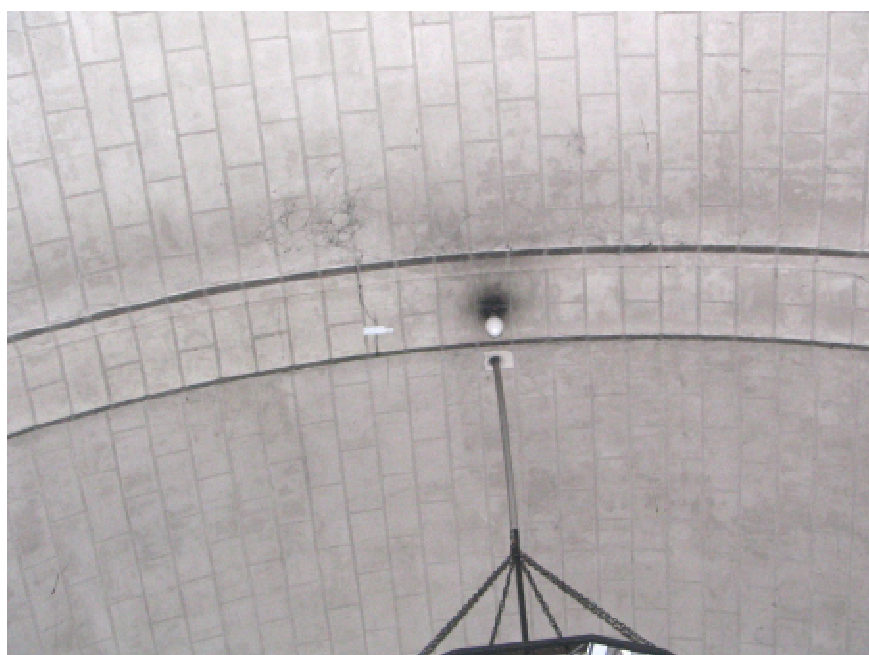
Désordre au niveau  
de la voûte de la nef  
Photo n°6

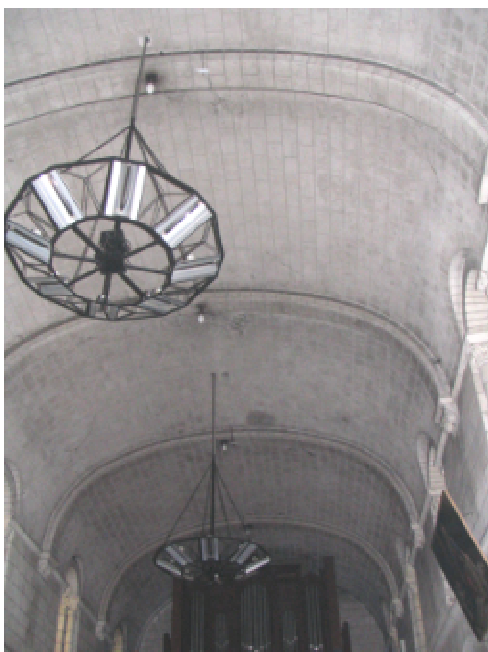
Désordre au niveau  
de la voûte de la nef  
Photo n°7

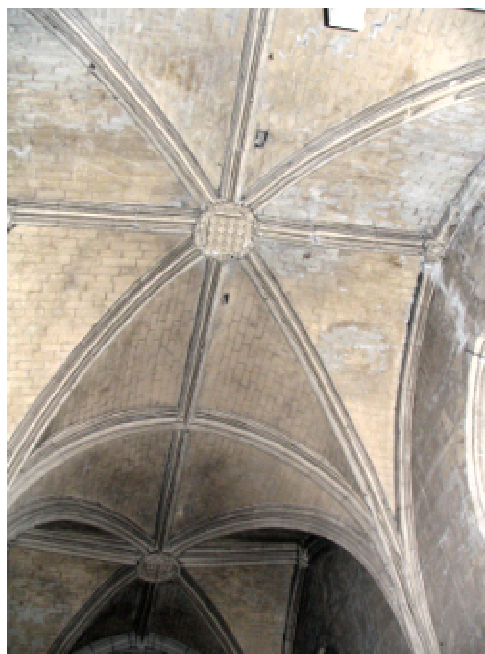
Désordre dans la voûte  
près du sondage n°5  
Photo n°8

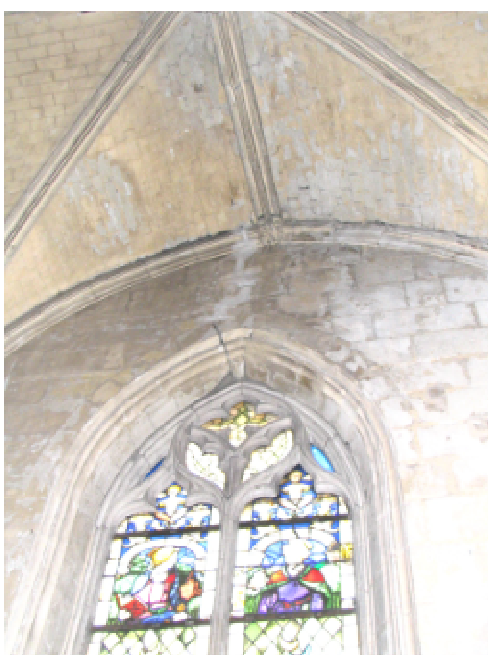
Désordre au droit du sondage n°5  
Photo n°9

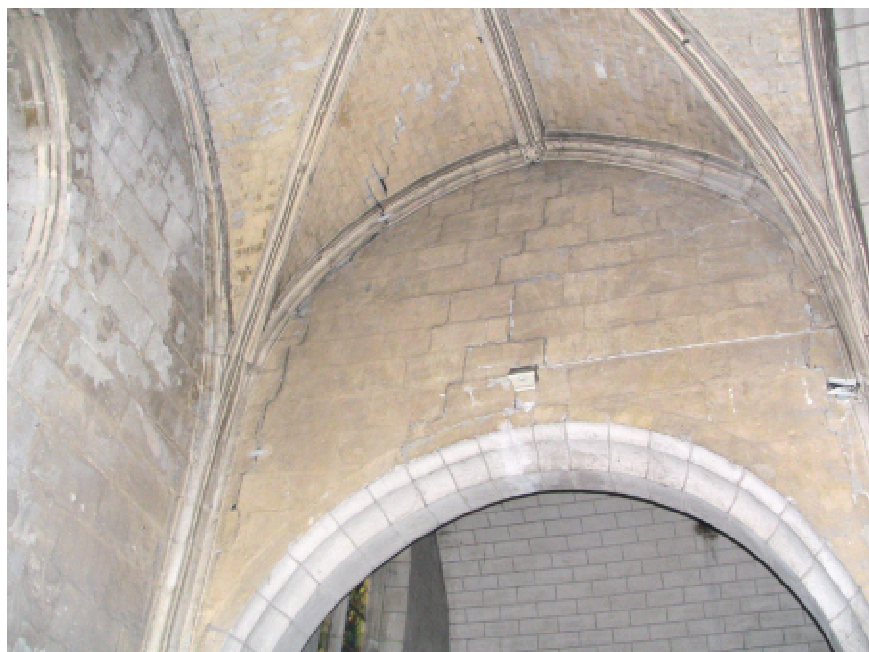
Désordre dans la voûte  
près du sondage n°5  
Photo n°10
