**Olivier ROLLAND**  
restaurateur de sculptures  
3 rue du Gué  
37270 Montlouis  
SIRET 379514 391 00034  
tél. 02 47 45 14 56; fax 02 47 45 14 60  
mobile 06 80 42 87 74  
e.mail: [olivierrolland@wanadoo.fr](mailto:olivierrolland@wanadoo.fr)

**Arnaud de SAINT-JOUAN,**  
Architecte en Chef des Monuments  
Historiques,  
5 quai Paul Bert,  
B.P.7245  
37072 Tours cedex 2,  
tél. 02 47 41 46 72, fax 02 47 51 93 36.  
[archi@saintjouan.com](mailto:archi@saintjouan.com)

**Indre et Loire, L'ILE BOUCHARD,  
église Saint-Gilles, portails ouest et nord  
étude préalable à la restauration**  
Marché public de services N° 0572015002024554 du 27 mai 2005

Montlouis le 28 juin 2006

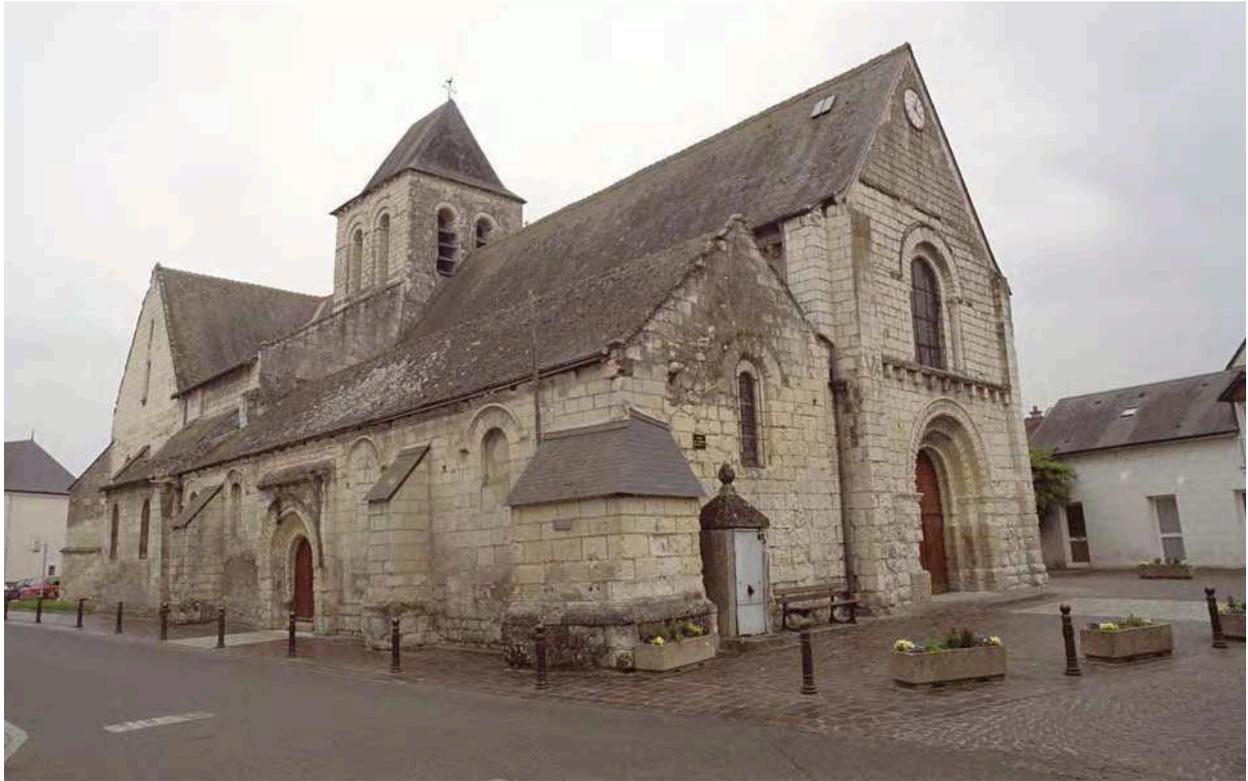
1. ↑ L'église Saint-Gilles, 2003, vue du nord-ouest. 2003-04-11-0020

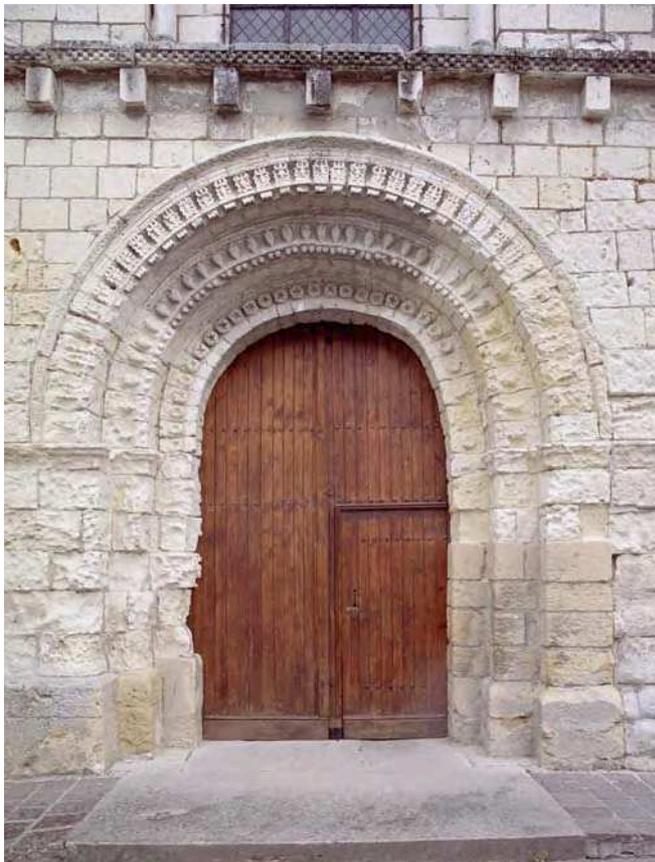
2. ← Portail ouest. 2003-04-11-0013.

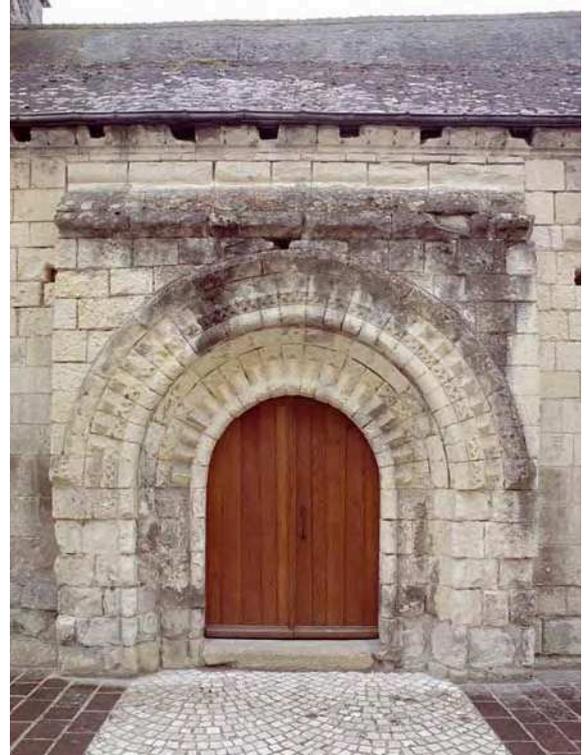
3. ↓ Portail nord. 2003-04-11-0008

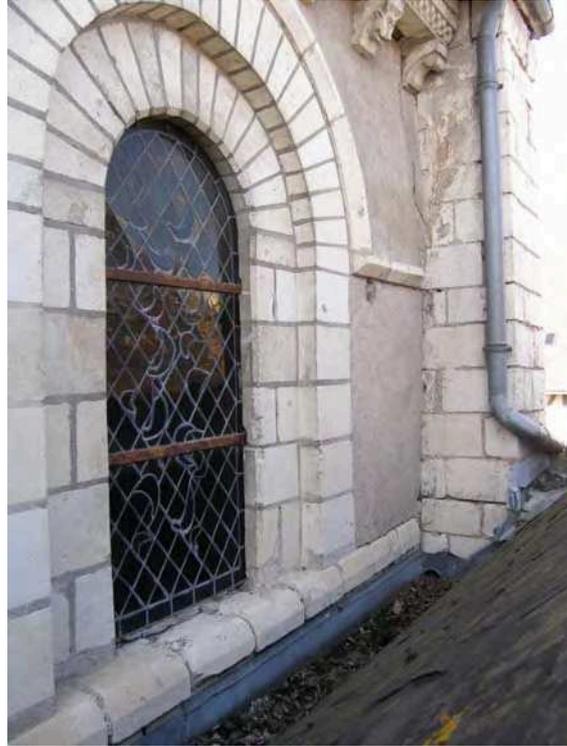
6. ← Tache d'humidité autour de la gouttière P4200026.

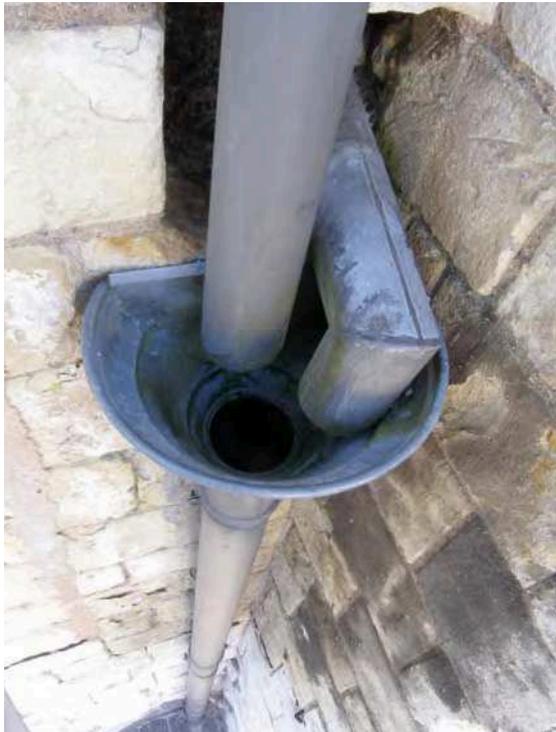
7. ↓ Vue prise du toit du collatéral vers la façade. Des débris s'accumulent dans le chéneau. P4280206

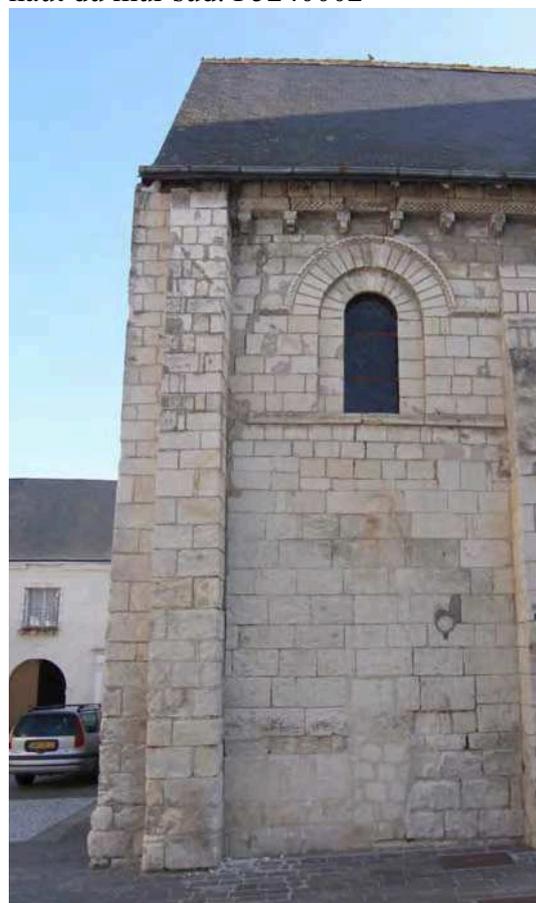
11. ↓ On retrouve la même lézarde, réouverte depuis un dernier rejointoiement, le long de la façade en haut du mur sud. P5240002

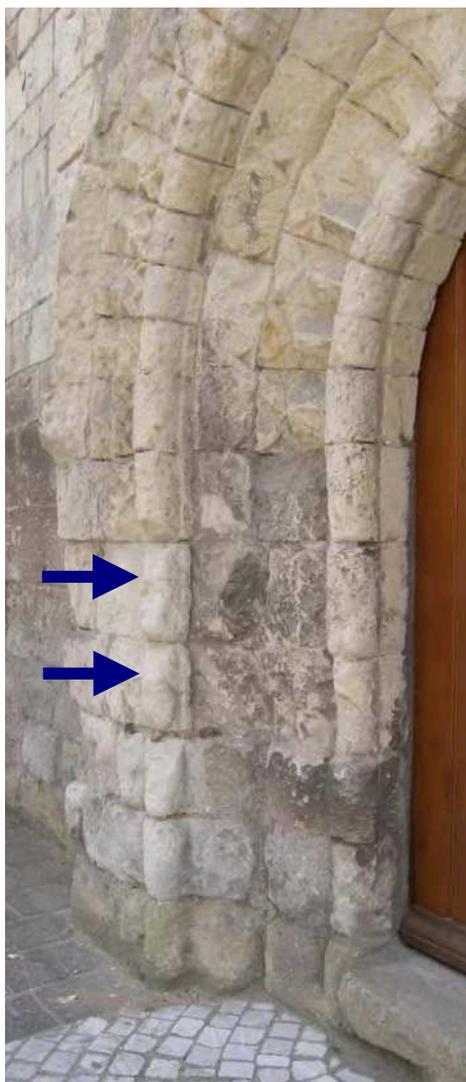
Sur le portail ouest comme, surtout, sur le portail nord, des blocs de faible épaisseur sur les ébrasements pourraient aussi correspondre à des remplacements de pierre (figures 20 et 21 page 8).

20. ← Portail nord, ébrasement est : les blocs désignés par des flèches, 4<sup>ème</sup> et 5<sup>ème</sup> assises dans le prolongement du bandeau, sont très peu épais (on distingue le joint vertical au creux du bandeau). P5240034

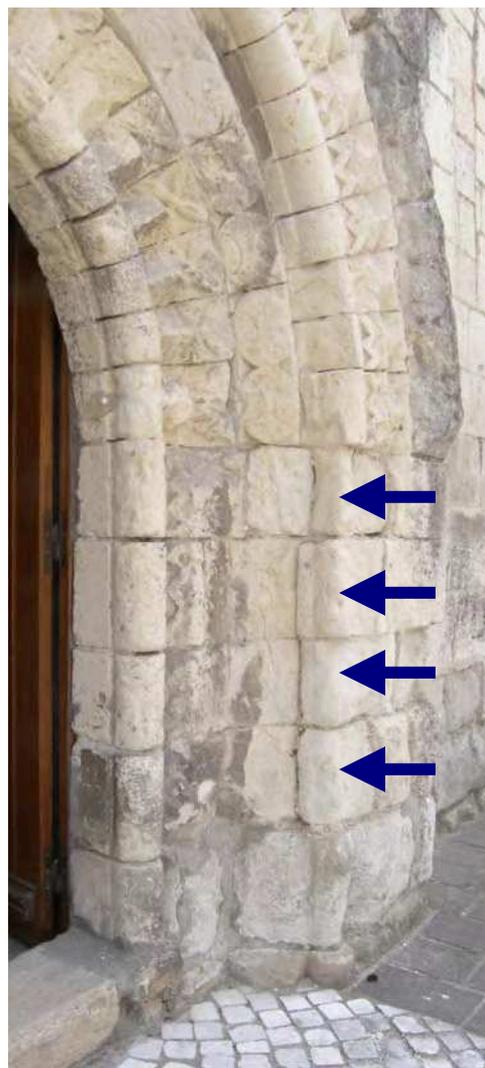
21. Même portail, ébrasement ouest: même remarque 3<sup>ème</sup> et 4<sup>ème</sup> assise pour les P5240033

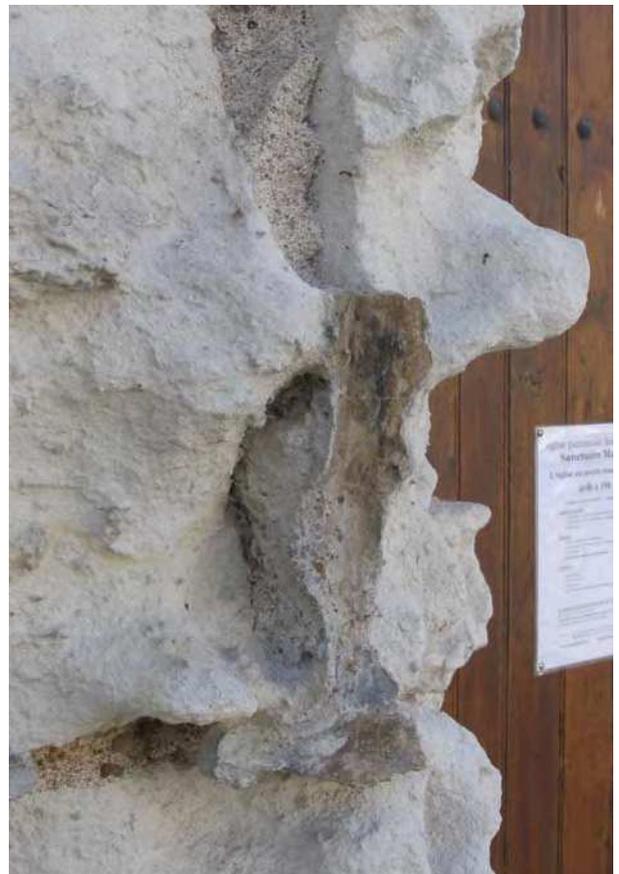
44. → Portail ouest, ébrasement nord, 5<sup>ème</sup> assise, reste de rejointoiement partiel à base de ciment. On remarque le recul du tuffeau, rongé sur plusieurs centimètres d'épaisseur depuis la pose du mortier. P4200042

- désagrégation prenant deux aspects bien distincts :
  - o désagrégation superficielle ou pulvérulence évoluant très rapidement (figure 47 page 18, figure 44 page 15)
  - o désagrégation profonde, évoluant souvent plus lentement (figures 50 et 51 page 19, 52 et 53 page 19)
- fissuration superficielle (figures 48 et 49 page 18, figures 50 et 51 page 19, figures 54 à 56 page 20)
- déplaquage,
- exfoliation,
- boursoufflures et cloques sans induration notable, liée à une désagrégation plus ou moins profonde et souvent une exfoliation, en hauteur,
- induration superficielle, parfois boursoufflée et cloquée, près du sol.

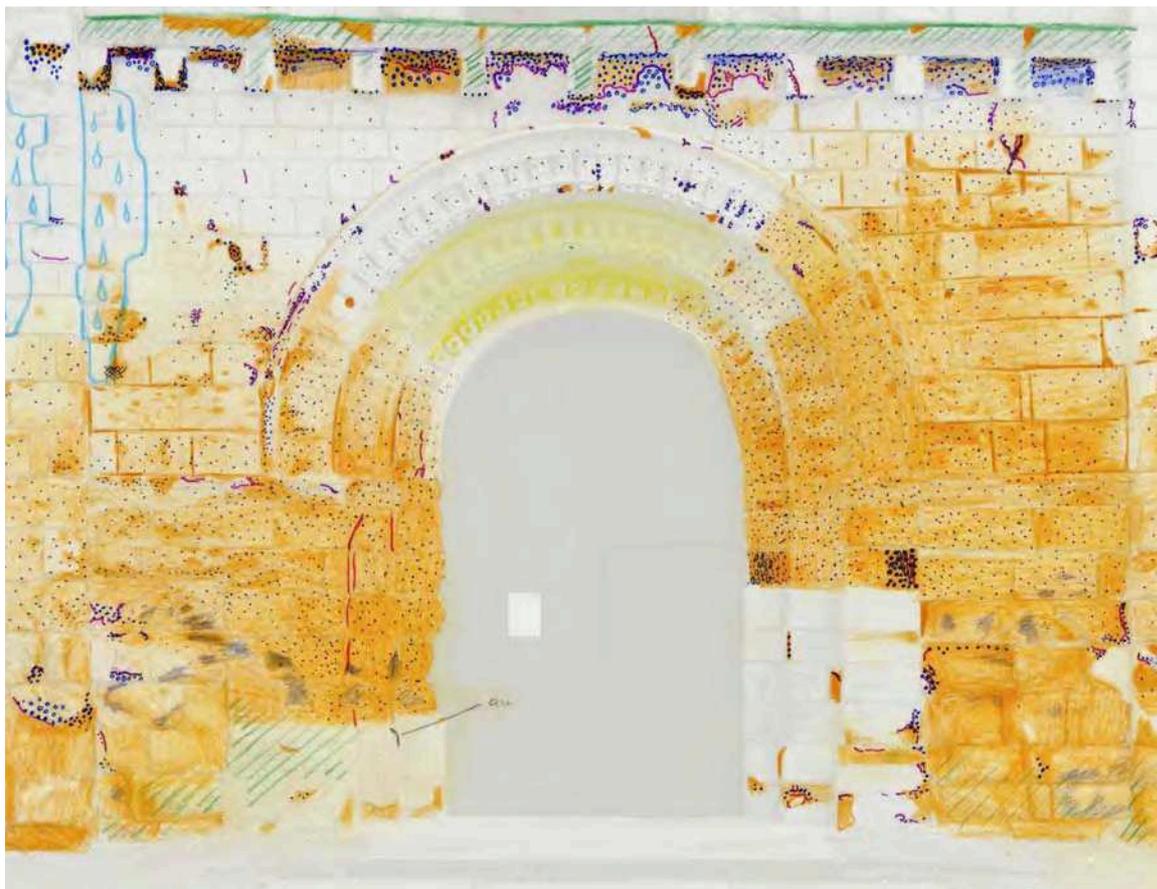
45. ↑ Relevé des altérations du portail ouest. (Dessin O.Rolland sur fond A.de Saint-Jouan, ACMH, photo J.-B. Darrasse).

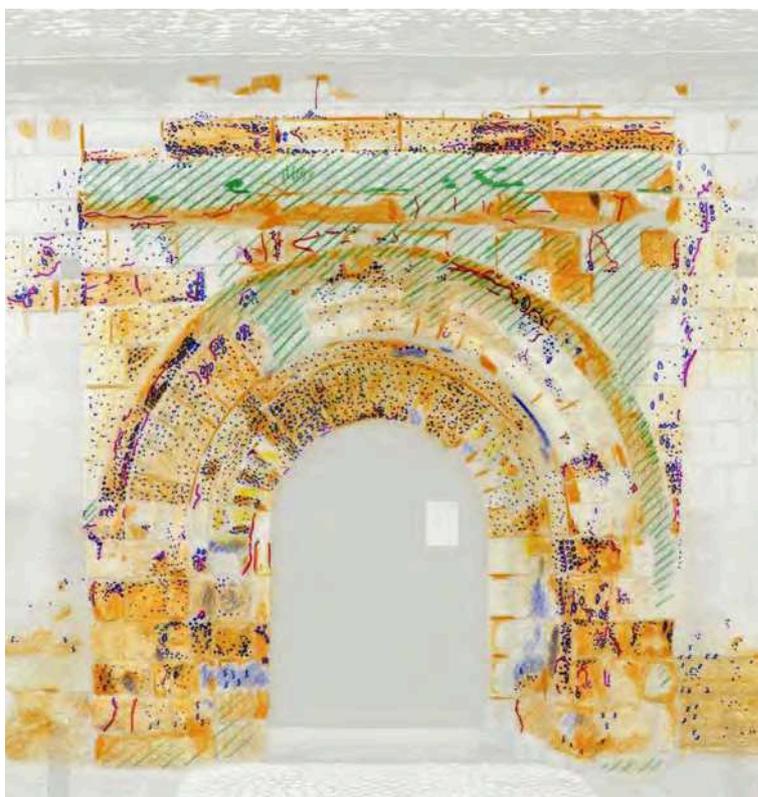
46. ← Relevé des altérations du portail nord. (Même source).

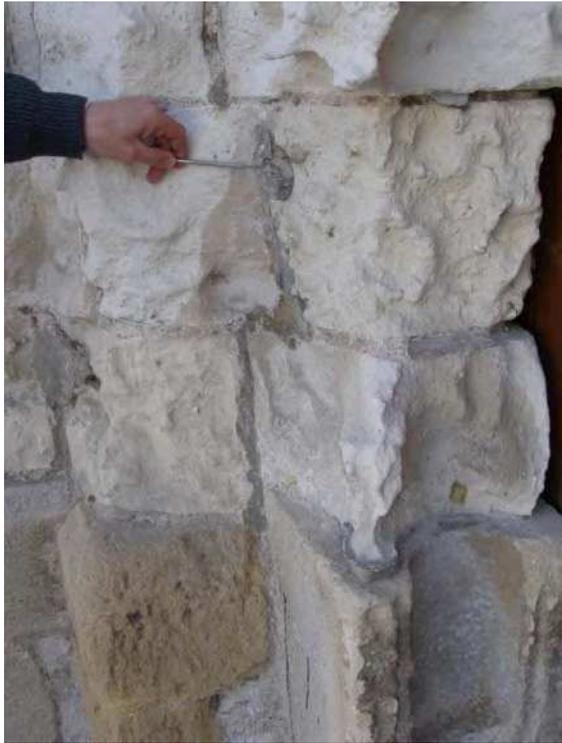
47. ← Portail ouest, ébrasement nord, tuffeau rongé par une désagrégation superficielle pulvérulente évoluant très rapidement. Le scalpel en haut pointe le recul du tuffeau depuis le dernier rejointoiement à base de ciment. P4200052

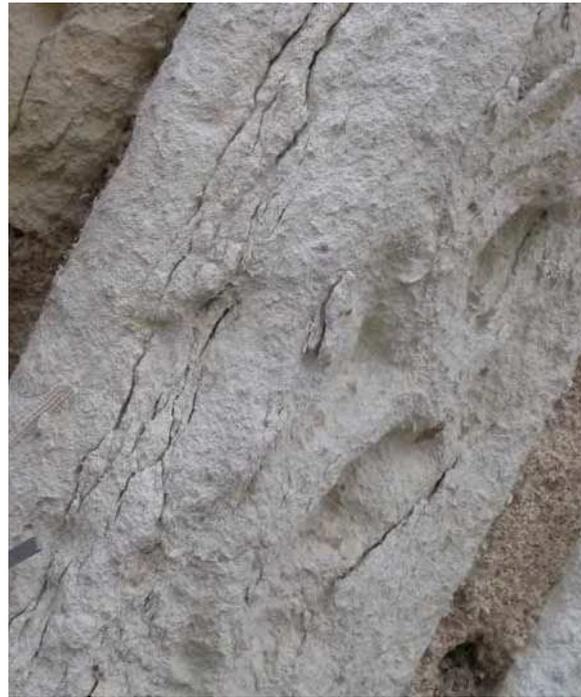
48. → Portail ouest, larmier, 2ème bloc à gauche, fissuration liée aux sels solubles, détail ci-dessous. P4200105

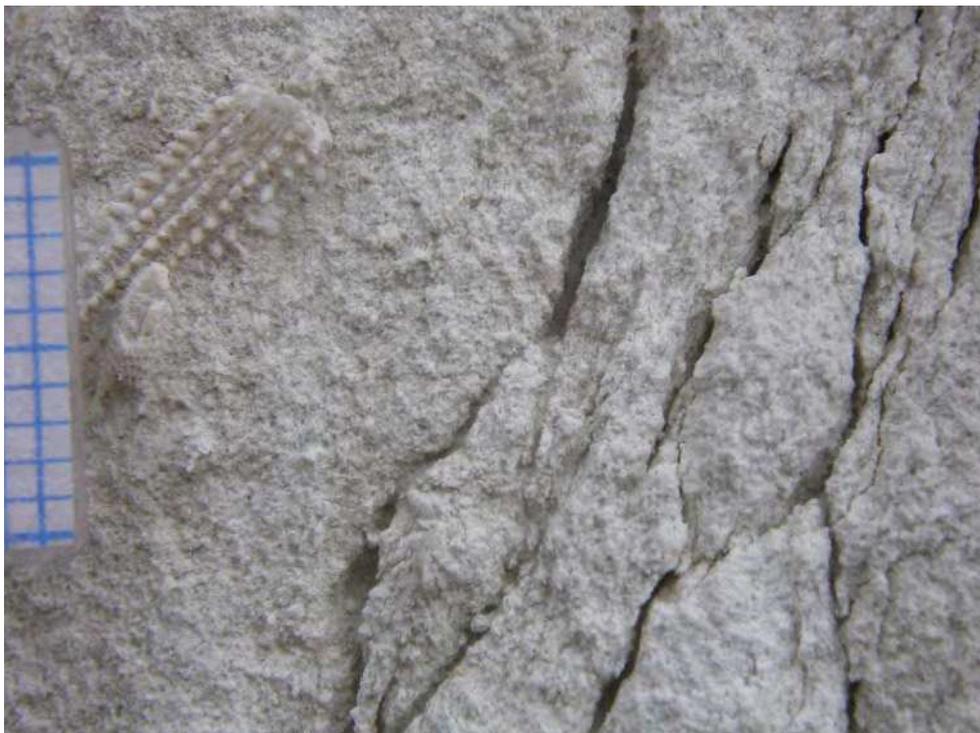
49. ←  
Détail  
gros  
cinq  
fois  
environ:  
très  
nombreuses  
fissures  
plus ou  
moins  
parallèles  
produisant  
un  
feuillete  
dans le  
tuffeau  
P4200105

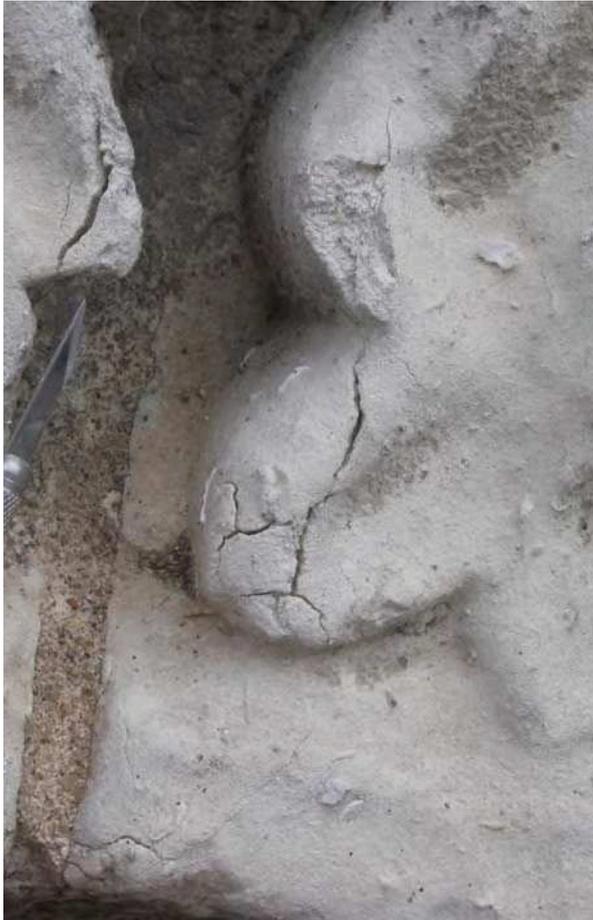
50. ← Portail ouest, voussure, 3ème rouleau, côté nord, 14ème claveau, angle inférieur gauche, grandeur nature: fissuration superficielle et désagrégation liée aux sels solubles, détail ci-dessous. P5150032

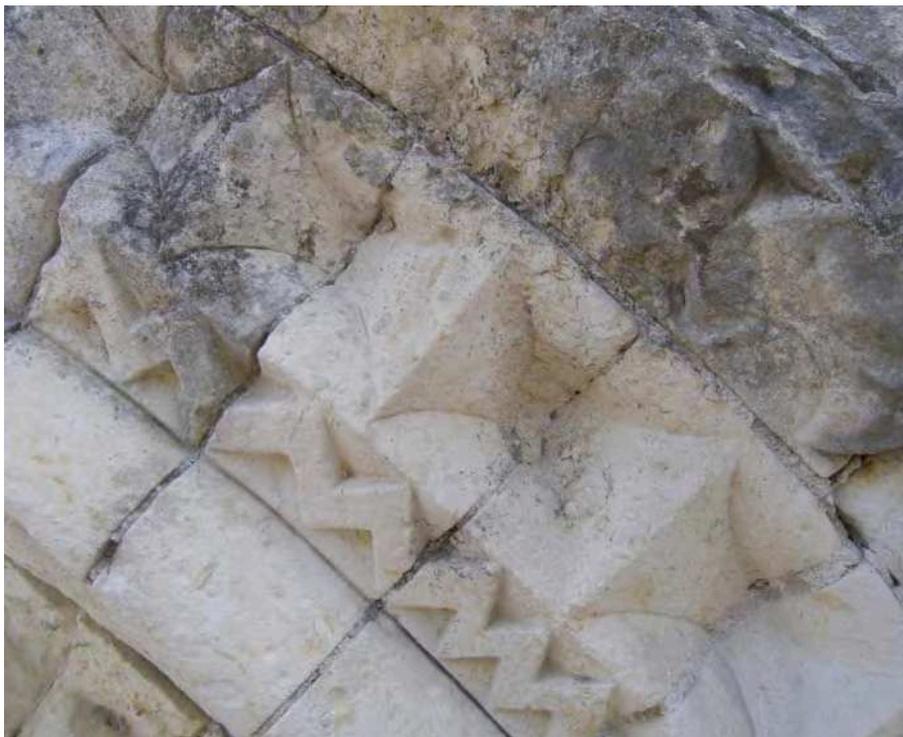
54. ← Portail nord, voussure, 2<sup>ème</sup> rouleau, 8<sup>ème</sup> claveau, exfoliation au centre de la photo et sur le larmier en haut, fissuration sur le motif en zigzag (détails figures 55 et 56). P6220001

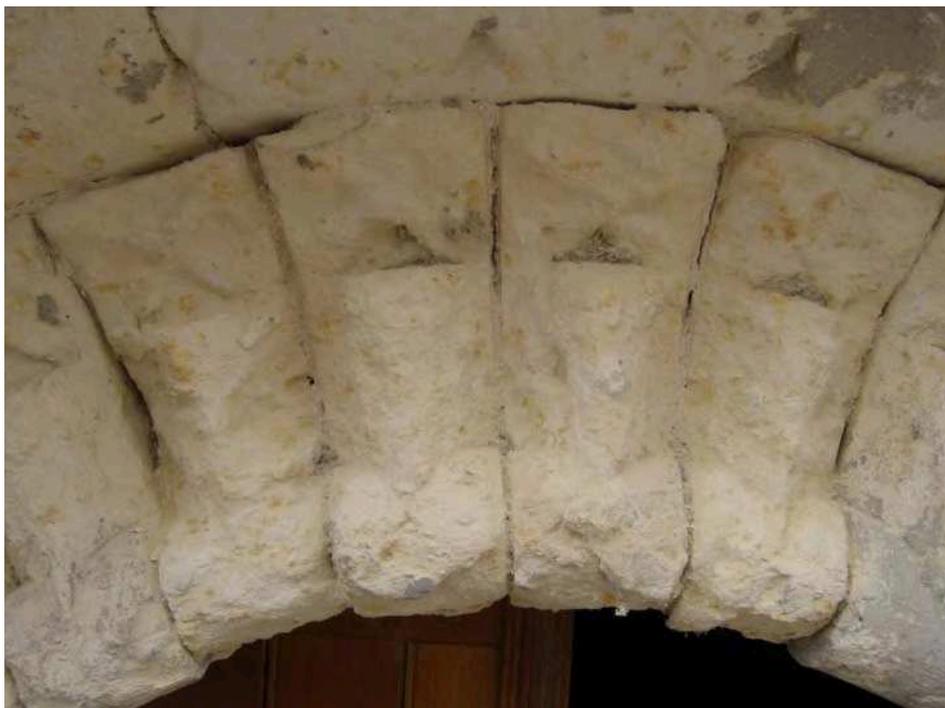
57. ← Portail nord, voussure, 1<sup>er</sup> rouleau : les deux types de désagrégation sont ici à l'œuvre : désagrégation superficielle évoluant rapidement et désagrégation profonde. P5300071

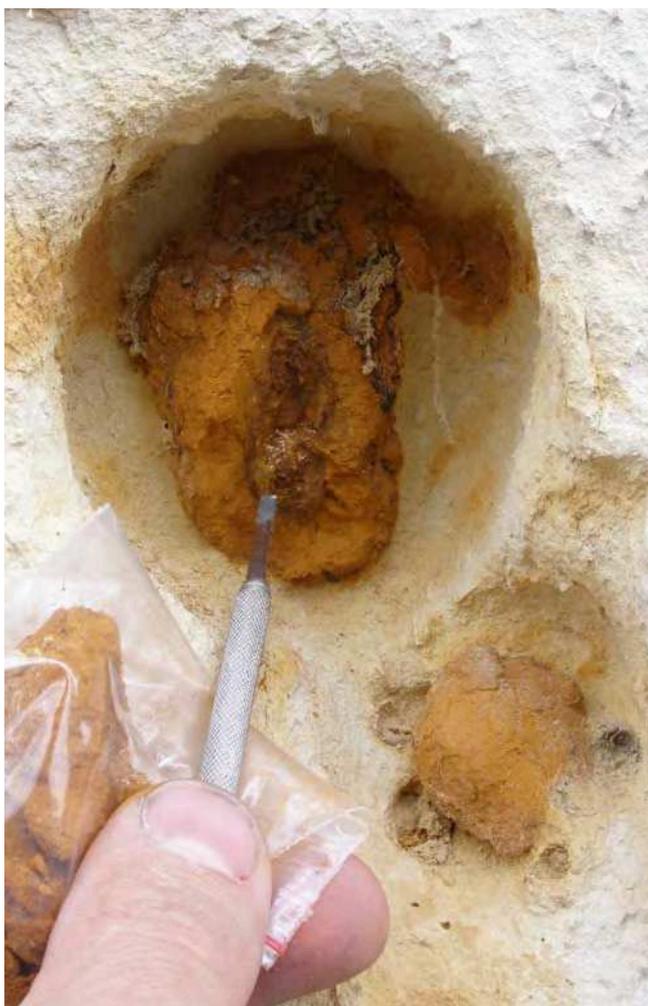
58. ← Façade ouest, 6<sup>ème</sup> assise au-dessus de la petite corniche, à gauche du portail. Pyrite altérée ? Emplacement du prélèvement P9 (voir annexe page 47 et suivantes) P4200101

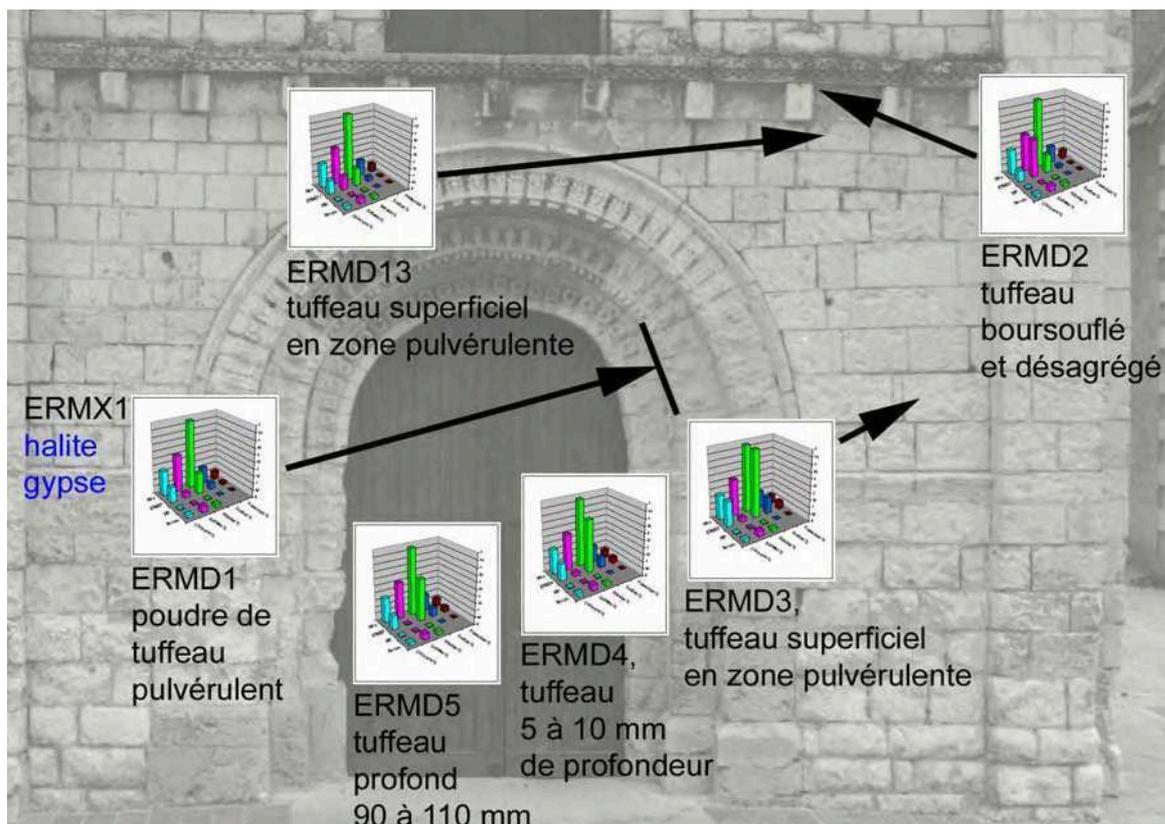
60. ↑ Portail ouest, visualisation des résultats des dosages du laboratoire ERM (légende ci-dessous) : faible teneur en sulfate des zones pulvérulentes et du tuffeau profond, forte teneur en sulfate du tuffeau désagrégé à près de 5 m de haut (sulfate ERMD2 maximum sur le monument), forte teneur en nitrate et chlorure du tuffeau superficiel en zone pulvérulente (chlorure et nitrate ERMD3 maximums sur le monument) et du tuffeau profond, à près de 3 m de haut (ERMD5). (O.Rolland sur fond A.de Saint-Jouan, ACMH, photo J.-B. Darrasse).

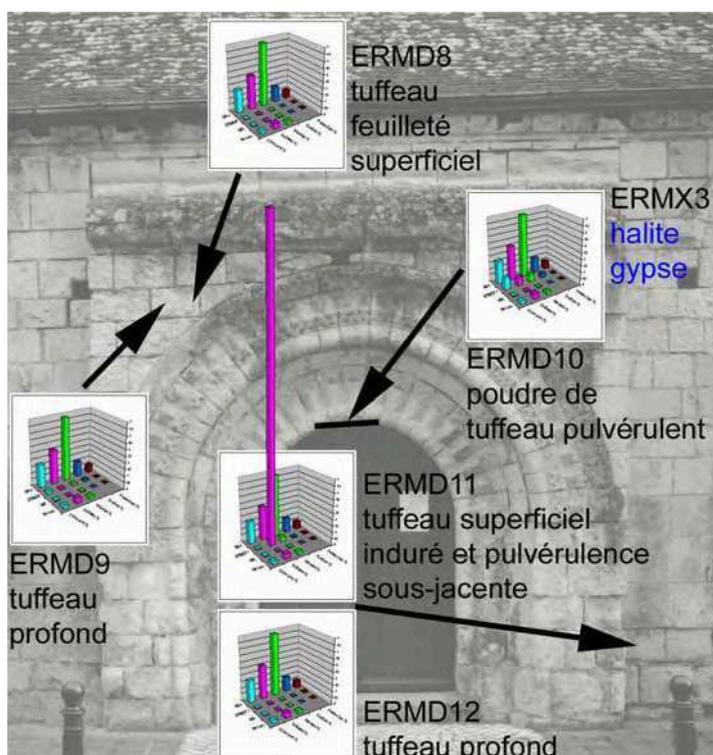
61. ← Portail nord, idem (même source): très forte teneur en sulfate du tuffeau boursoufflé induré de gypse compact (ERMD11 près du sol, mais des indurations similaires se retrouvent plus haut), teneurs inférieures à celles du portail ouest. Cas ERMD8 : voir commentaire page 53.

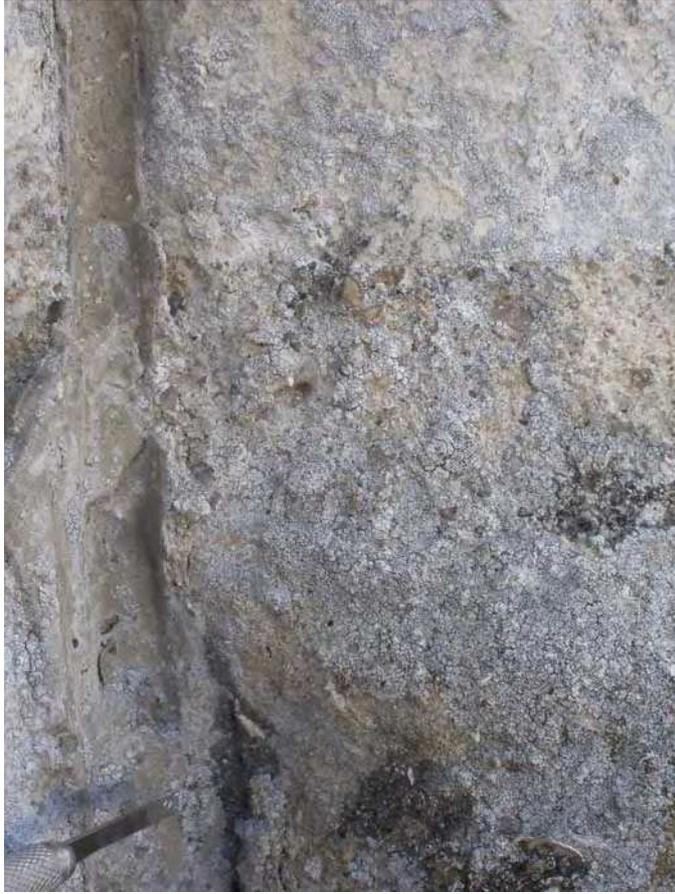
62. ← Coin supérieur gauche des blocs de pierre dure en bas à gauche du portail ouest: couverture de lichens. P4200049

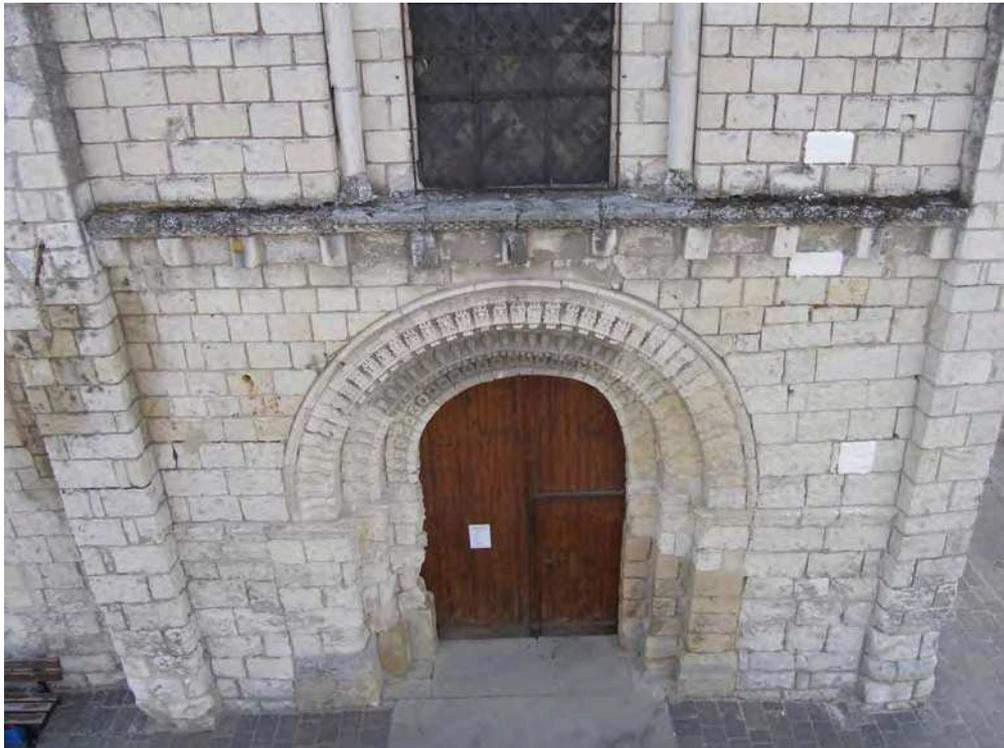
64. ← Vue plongeante sur le portail ouest : lichens et mousses sur la corniche. (Rectangles blancs à droite : tests de dessalement par compresses) P5020001

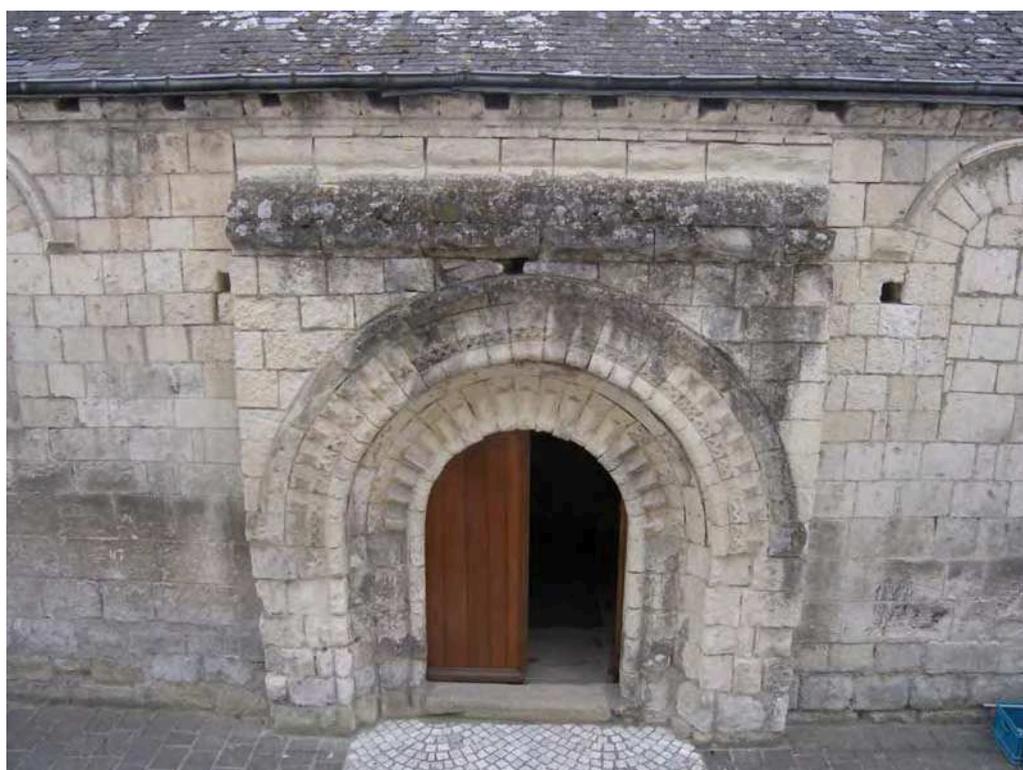
68. ← Vue plongeante sur le portail ouest : lichens et mousses sur le talus et la partie supérieure droite du portail. P5240018
