# **L'ILE BOUCHARD (37)**

## **EGLISE SAINT-GILLES**

## **ANALYSE DES DESORDRES DE LA STRUCTURE**

## **0 – MARCHE D'ETUDE 05.72.014**

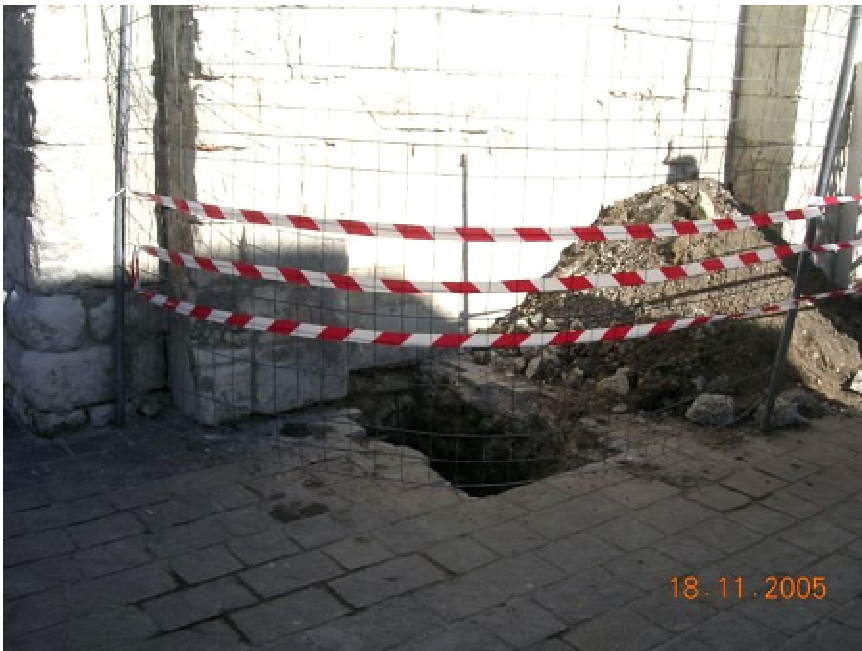
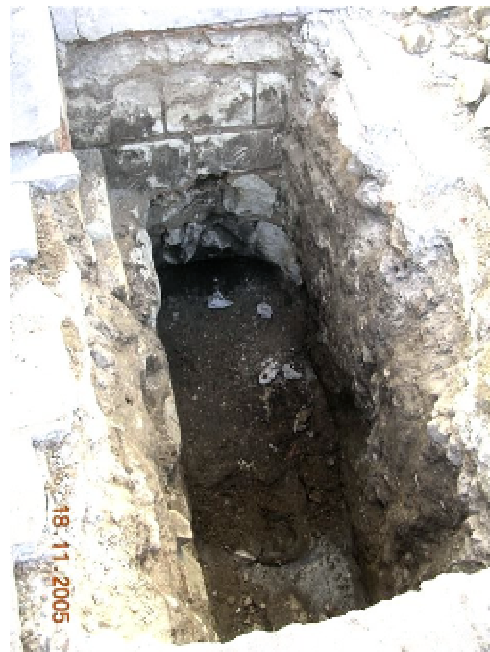
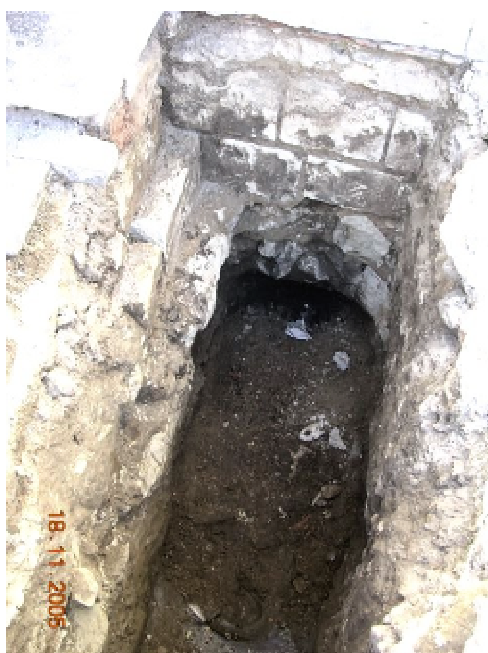
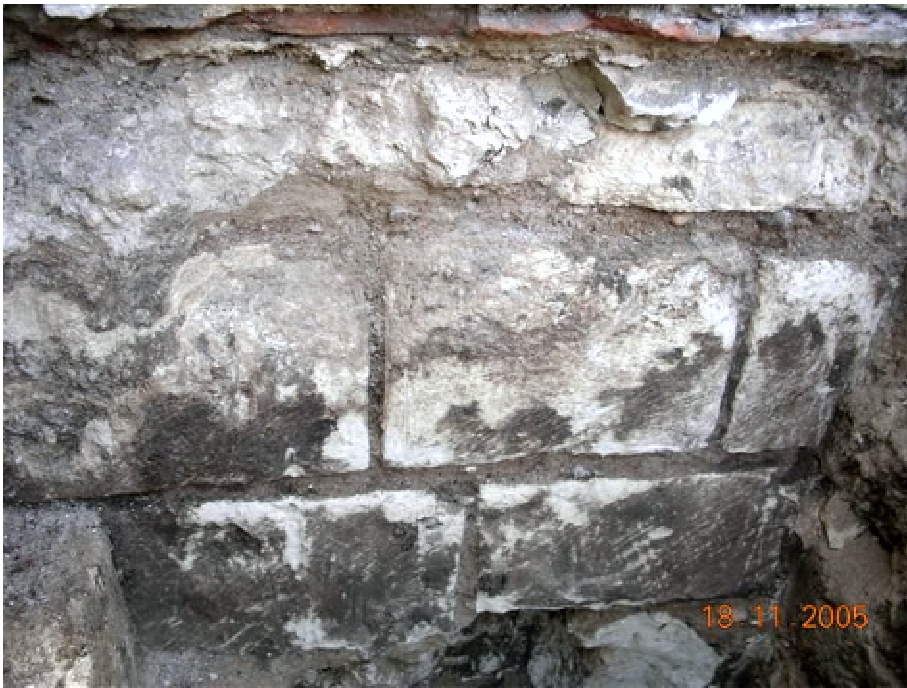
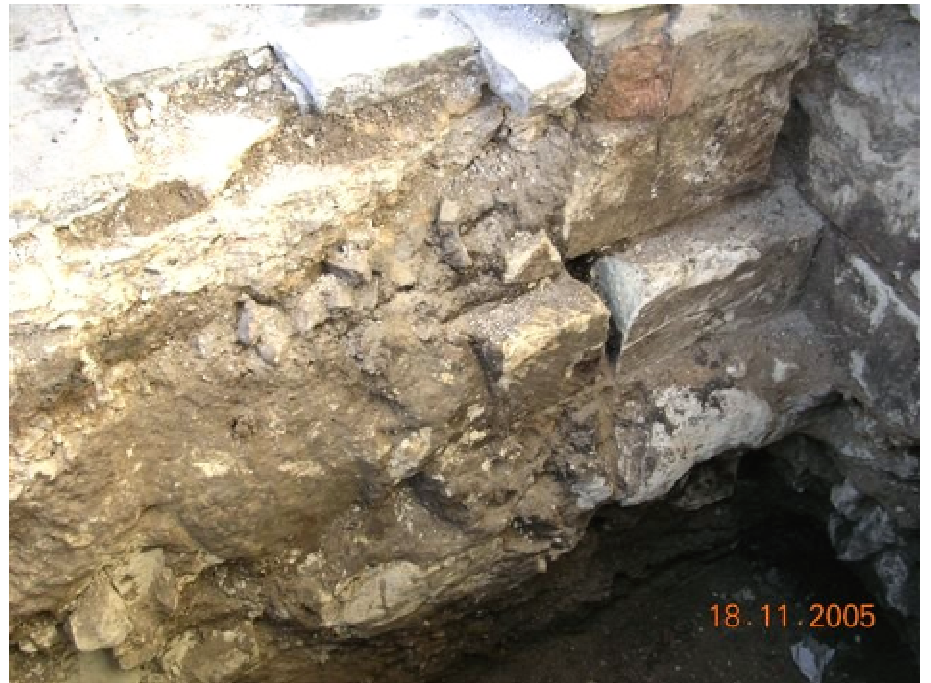
# Sondage n°1

Pas de présence d'eau.  
La recherche de pieux bois n'a pas pu être réalisée à cause du risque d'éboulement.

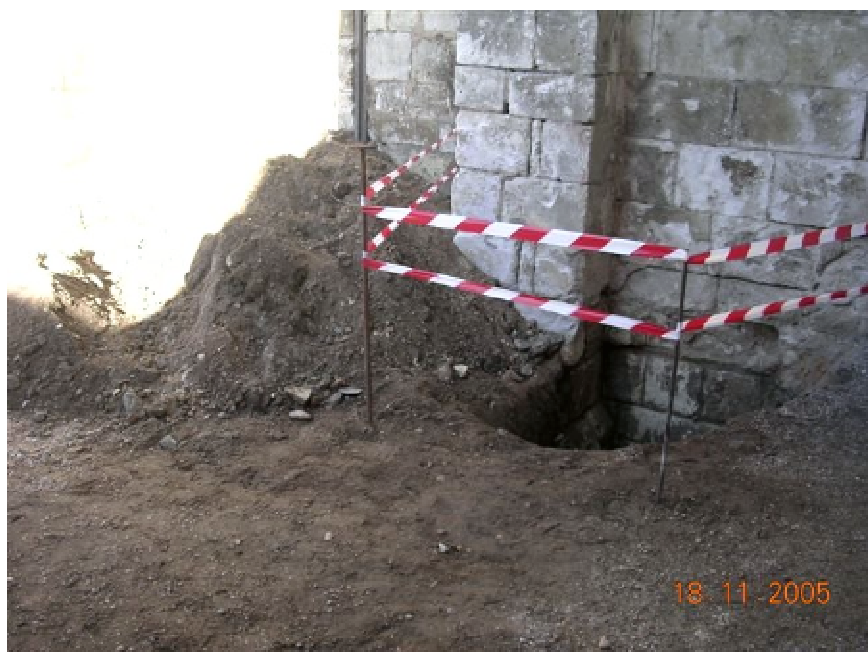
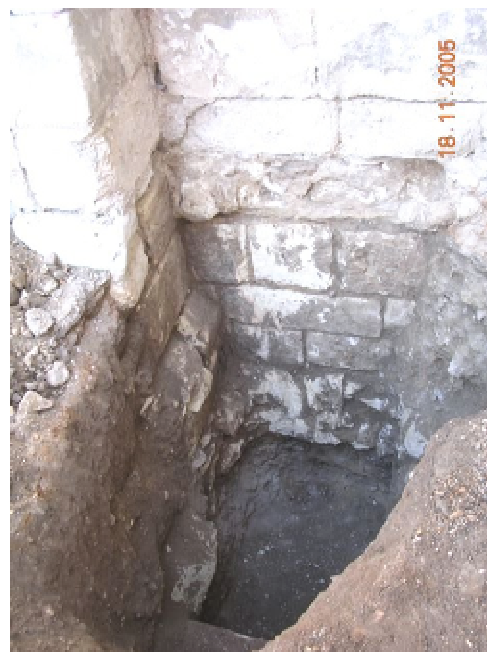
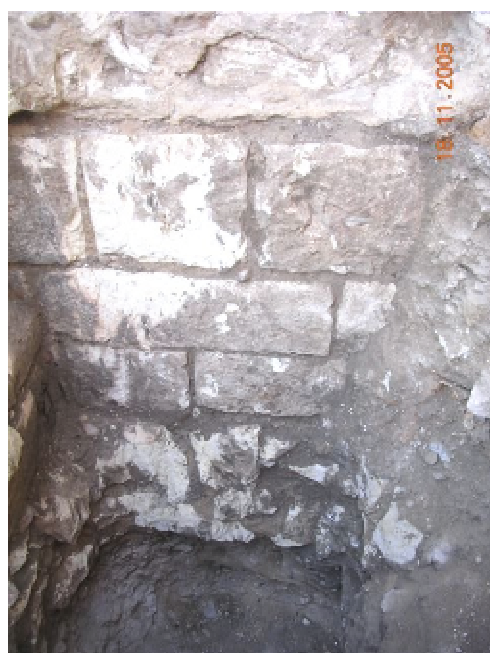
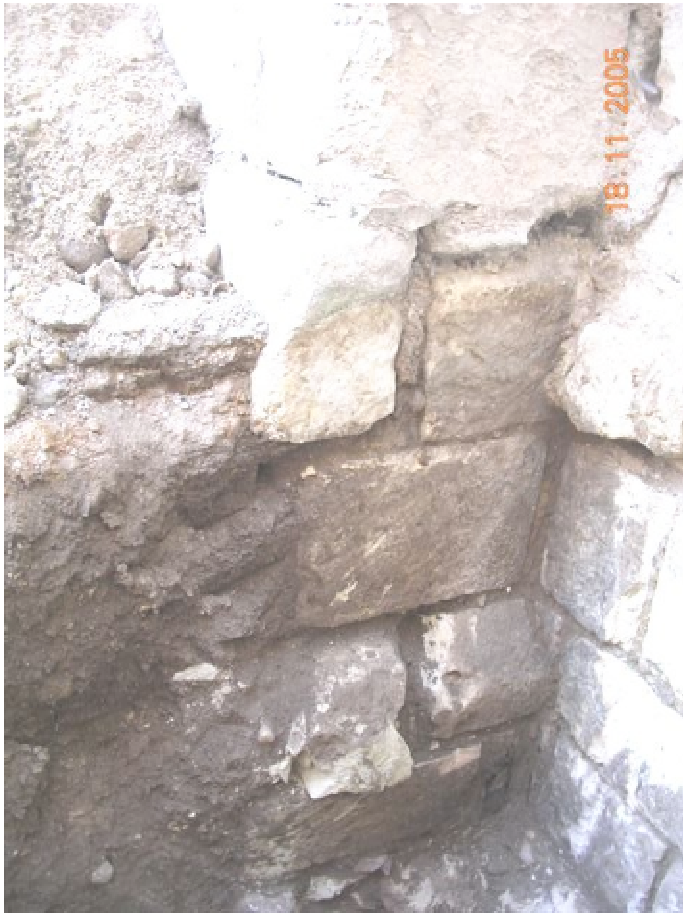
## Sondage n°2

La recherche de pieux bois n'a pas pu être réalisée à cause du risque d'éboulement.

Anciennes traces d'incendie dans l'angle formé par le contrefort et le mur.

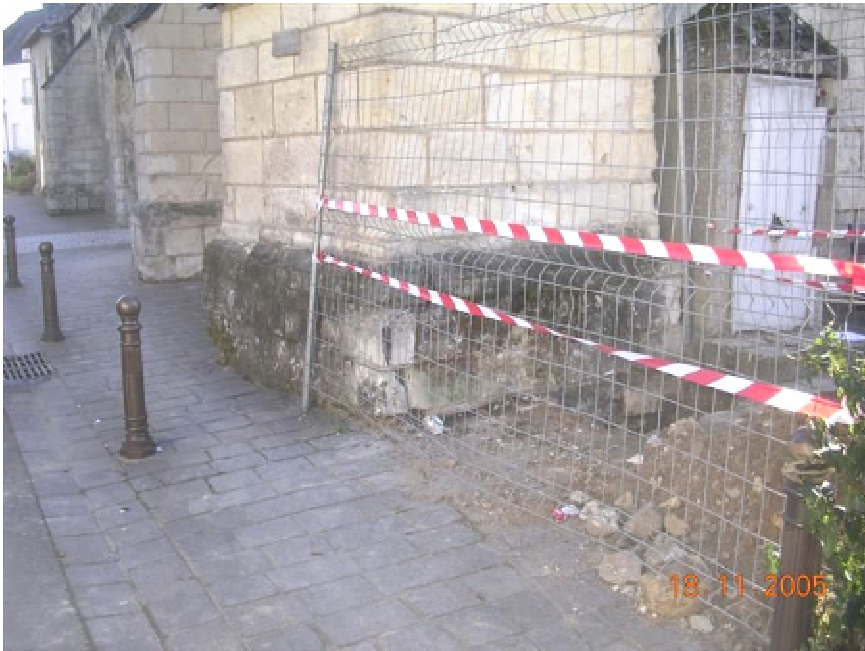
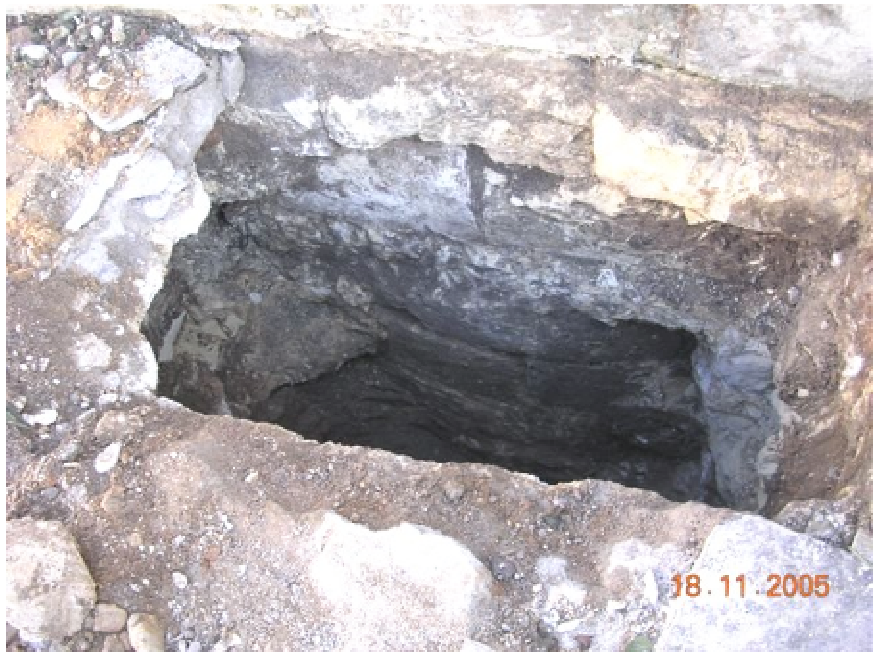
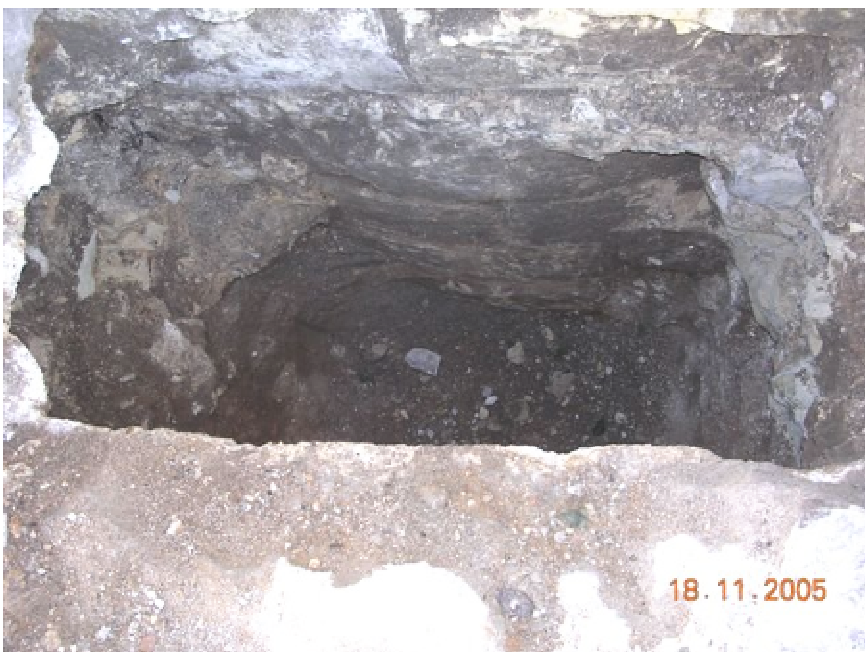
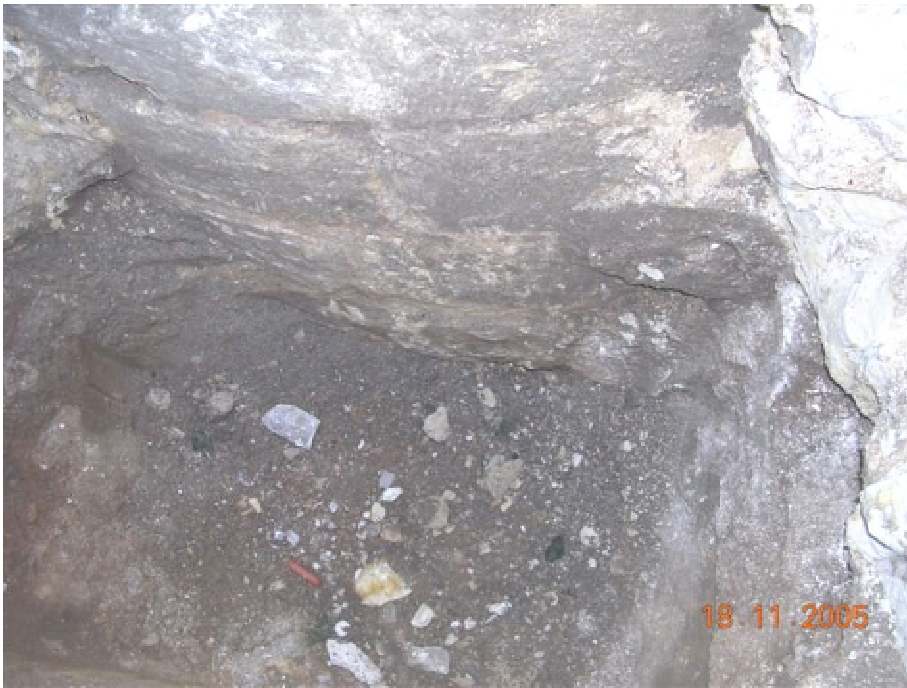
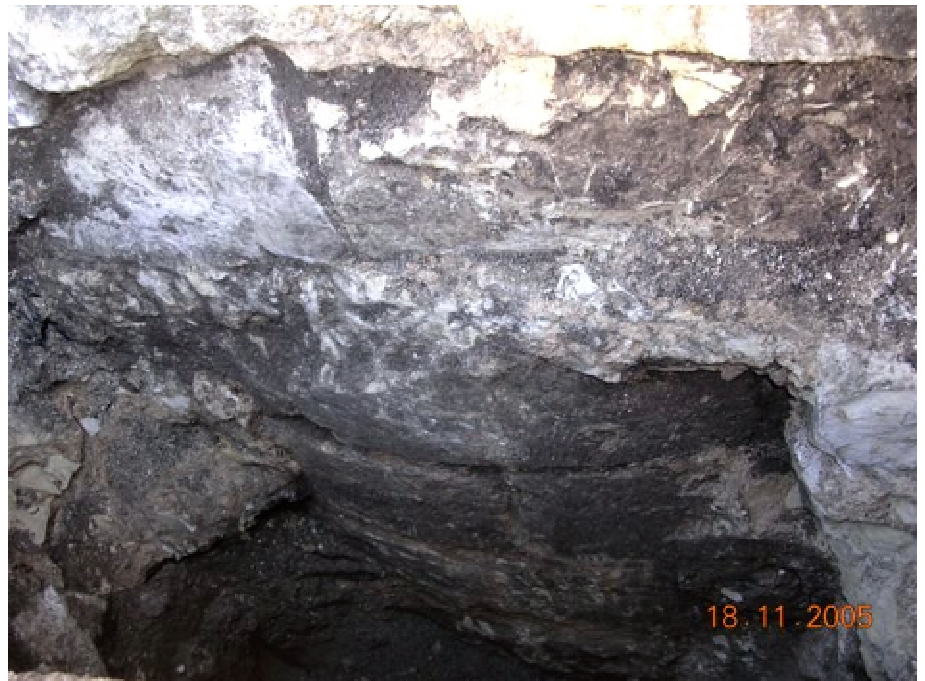
# Sondage n°3

Pas de présence d'eau.

- Traitement des fissures,
- Recalage des claveaux déplacés,
- Purge de la partie friable ou érodée (sondage S3).

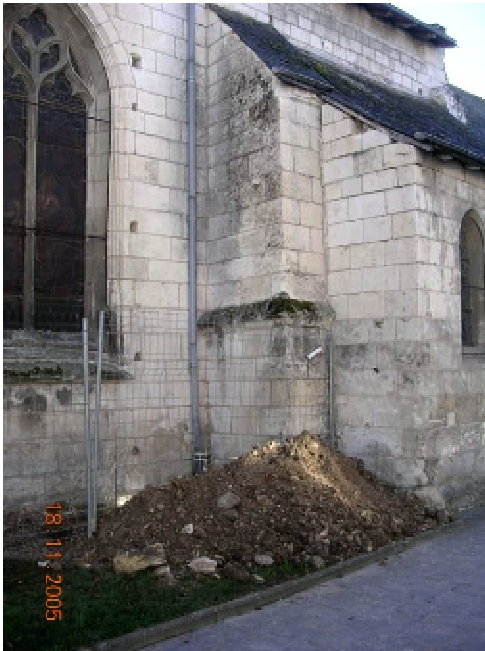
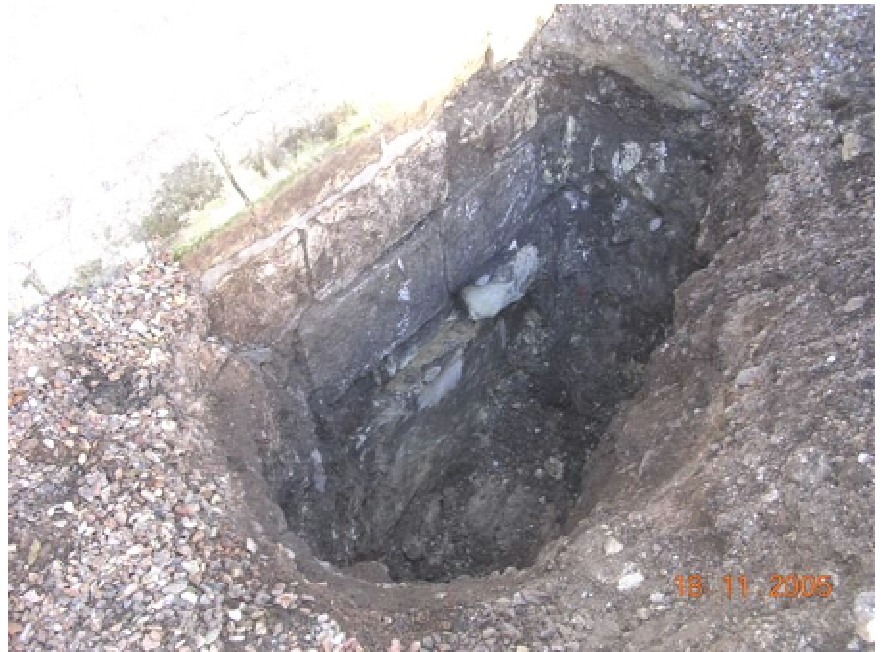
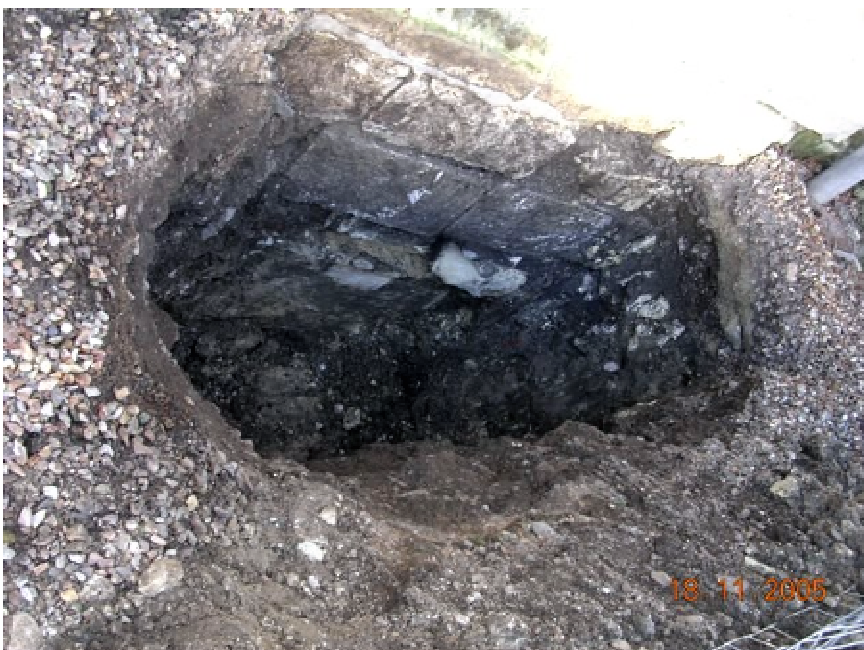
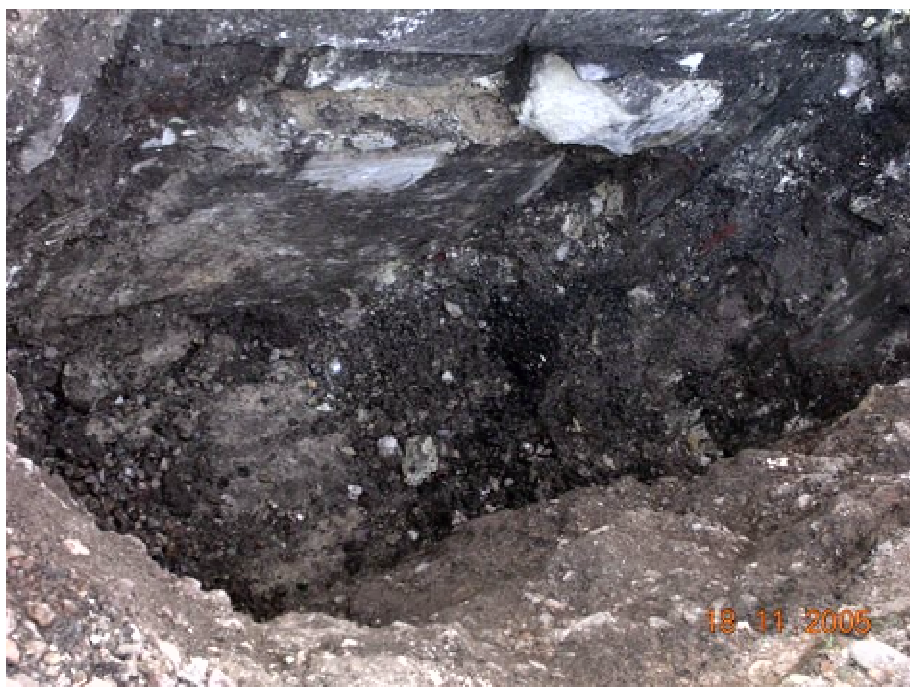
# Sondage n°4

Pas de présence d'eau.

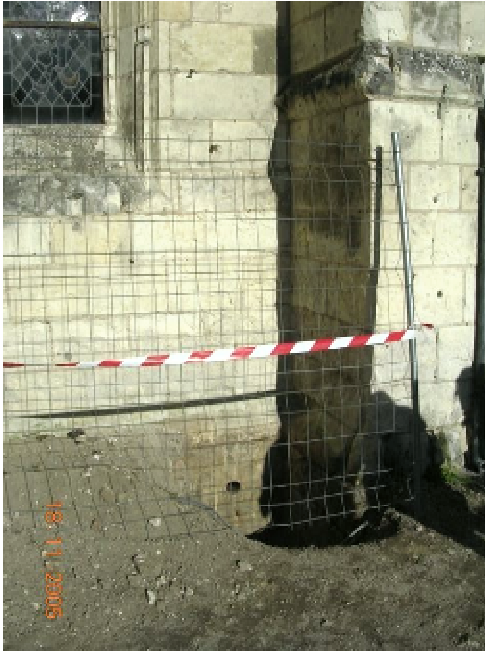
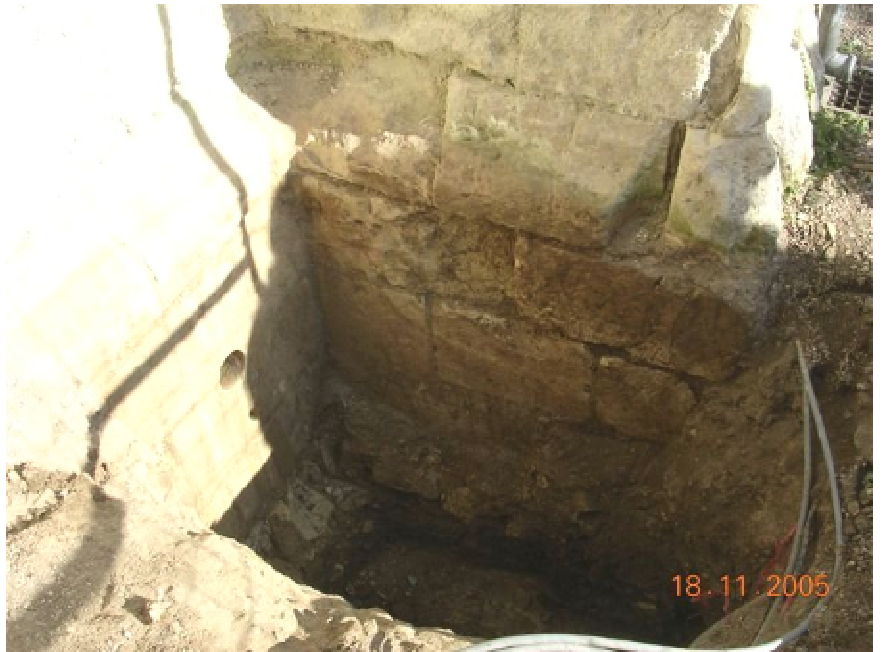
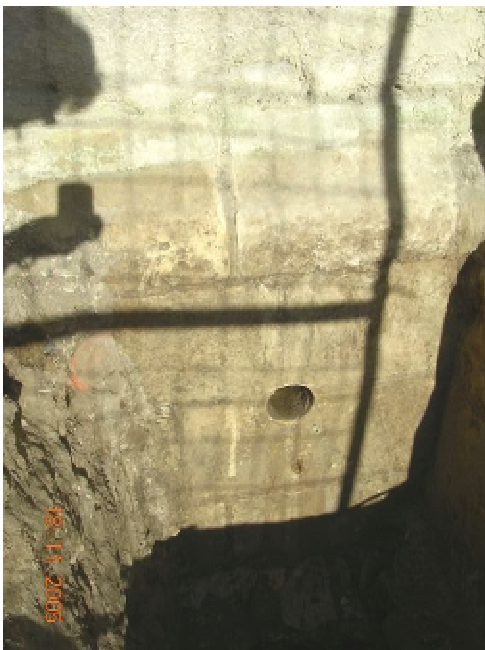
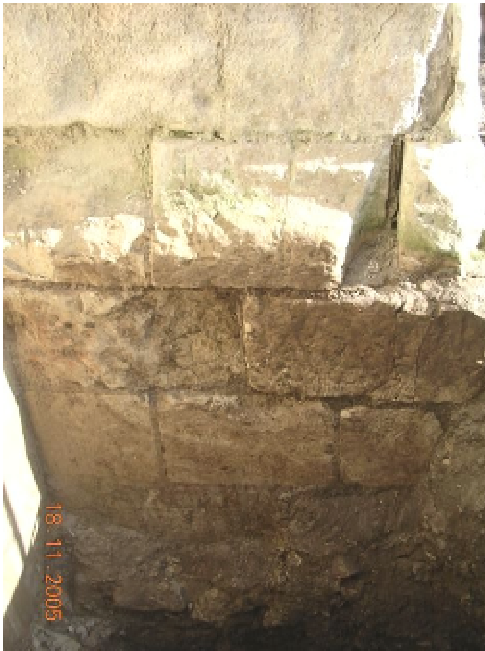
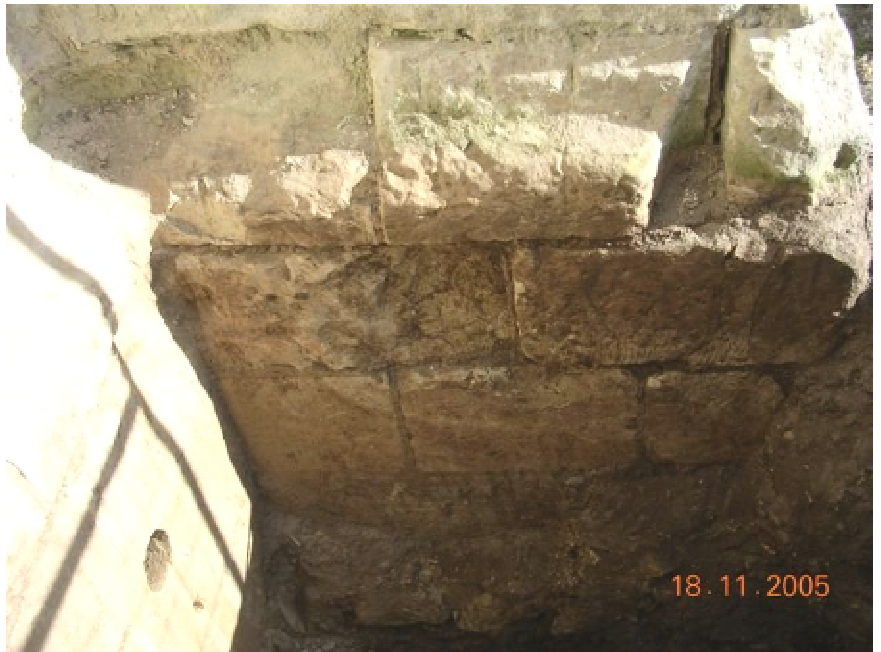
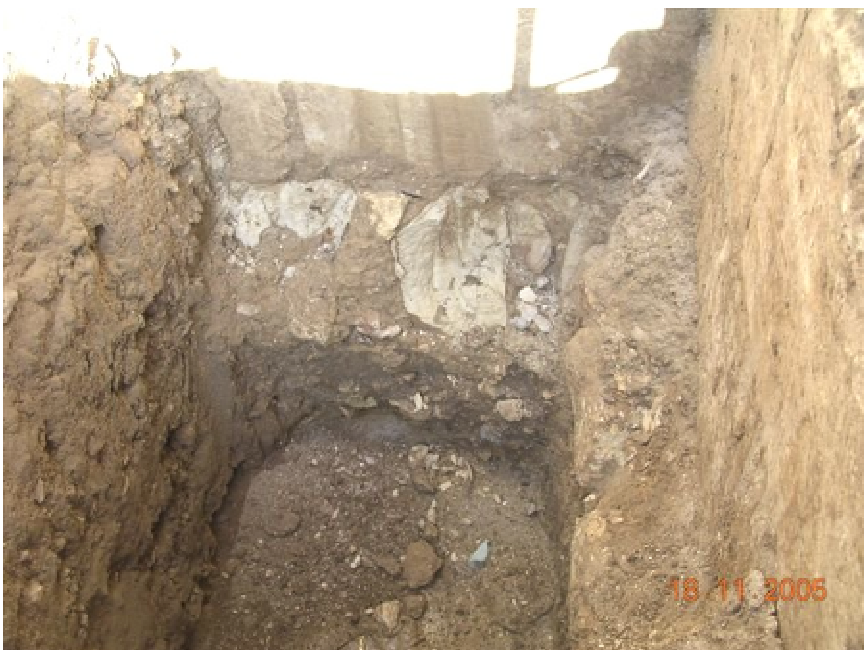
# Sondage n°5

Pas de présence d'eau.  
La recherche de pieux bois n'a pas pu être réalisée à cause du risque d'éboulement.
