**Olivier ROLLAND**  
restaurateur de sculptures  
3 rue du Gué  
37270 Montlouis  
SIRET 379514 391 00034  
tél. 02 47 45 14 56; fax 02 47 45 14 60  
mobile 06 80 42 87 74  
e.mail: [olivierrolland@wanadoo.fr](mailto:olivierrolland@wanadoo.fr)

**Arnaud de SAINT-JOUAN,**  
Architecte en Chef des Monuments  
Historiques,  
5 quai Paul Bert,  
B.P.7245  
37072 Tours cedex 2,  
tél. 02 47 41 46 72, fax 02 47 51 93 36.  
[archi@saintjouan.com](mailto:archi@saintjouan.com)

**Indre et Loire, L'ILE BOUCHARD,  
église Saint-Gilles, portails ouest et nord  
étude préalable à la restauration**  
Marché public de services N° 0572015002024554 du 27 mai 2005

Montlouis le 28 juin 2006

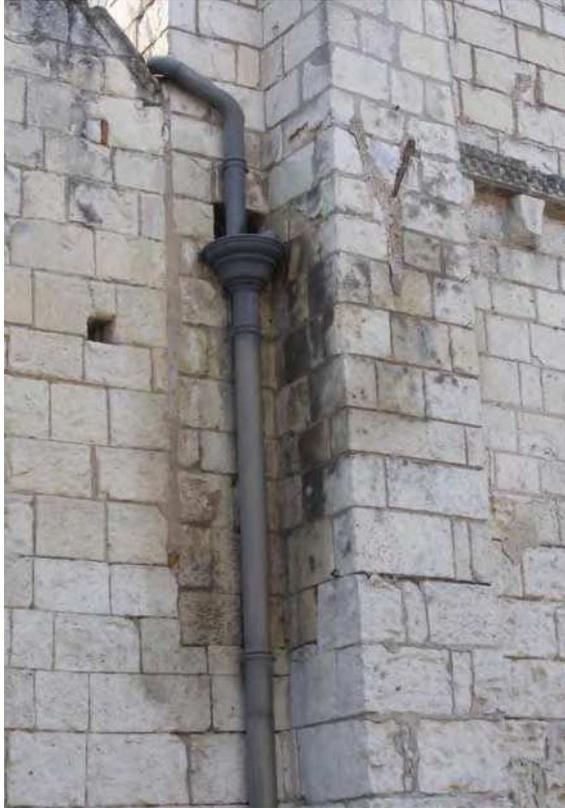
6. ← Tache d'humidité autour de la gouttière P4200026.

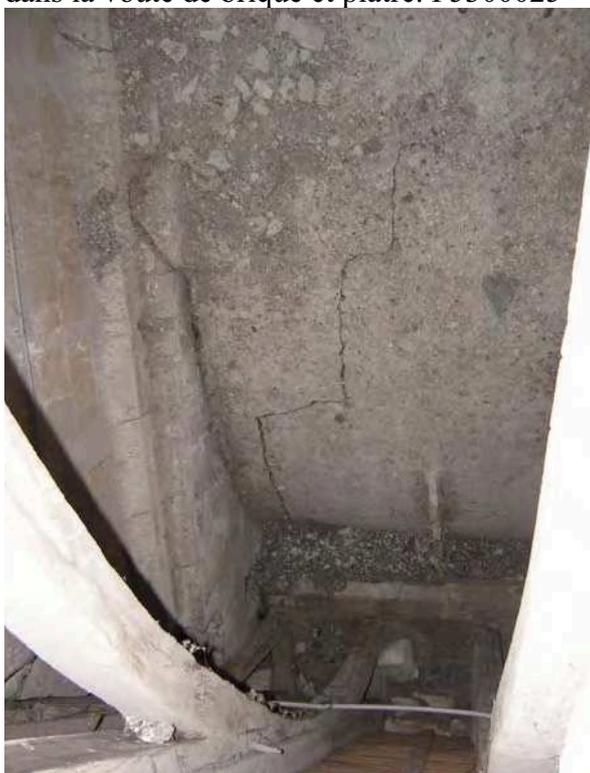
11. ↓ On retrouve la même lézarde, réouverte depuis un dernier rejointoiement, le long de la façade en haut du mur sud. P5240002

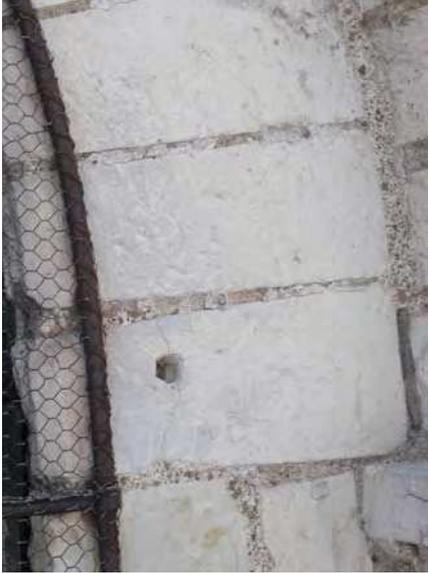
12. ↓ Voûte de la baie au-dessus du portail ouest: restes de rejointoiement au plâtre. P5020018 .

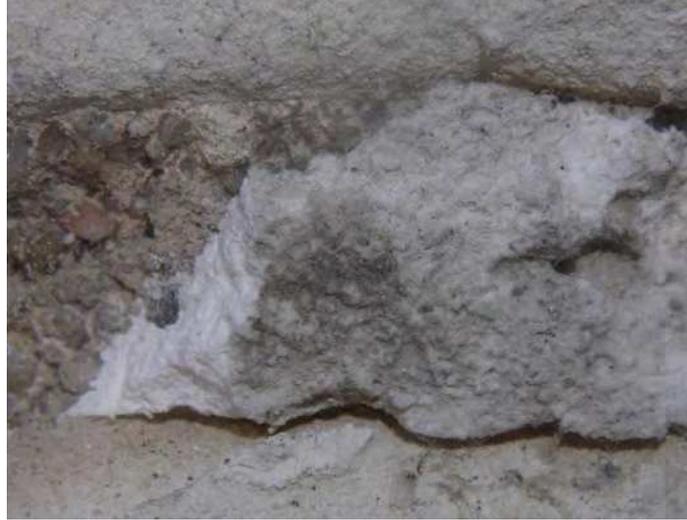
13. ↓ Grossi cinq fois environ, joint au-dessus du 1er claveau sud de la même baie (au centre de la figure 12) après prélèvement de LEML4 (voir document joint page 53 et suivantes) : aspect de la cassure fraîche et de la surface dissoute. P5020035

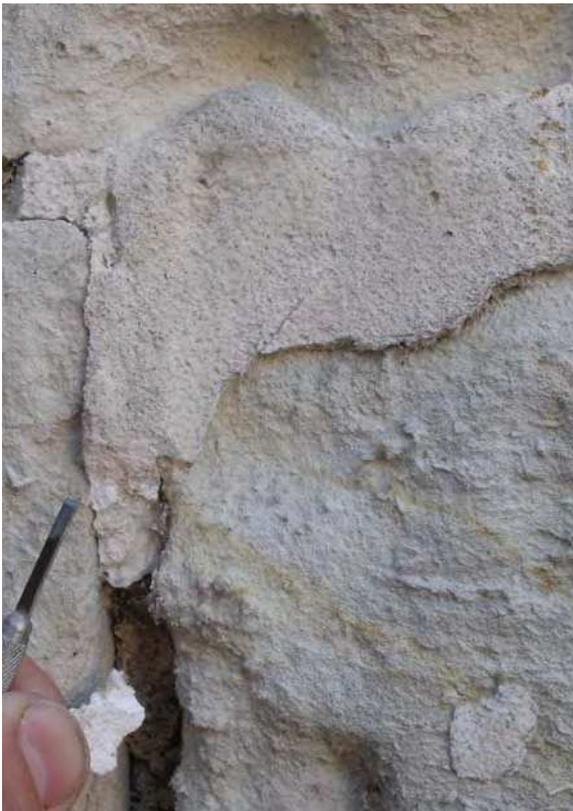
14. ← Façade ouest du collatéral, 6ème assise, joint vertical entre 2ème et 3ème bloc à gauche du contrefort, emplacement du prélèvement P5 (voir annexe : détermination de sels solubles et de matériaux, pages 47 et suivantes): restes de ragréage et rejointoiement à base de plâtre. Trop éloigné ici du portail probablement pour le contaminer, ce type de mortier a pu être plus abondant et disparaître ailleurs par dissolution. P4200028

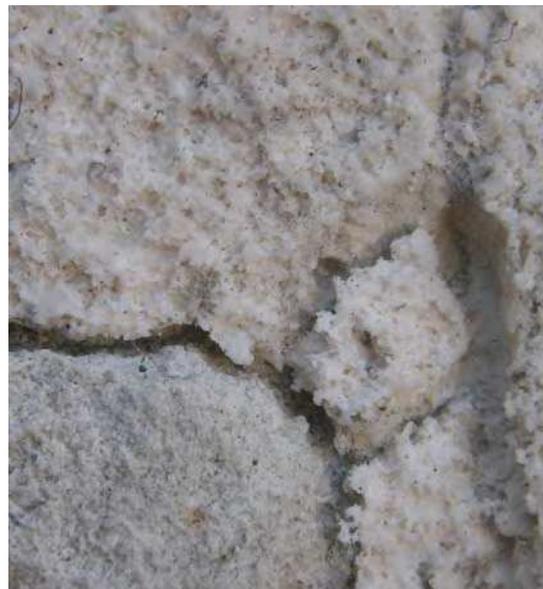
15. → Détail grossi cinq fois environ, aspect « en éponge » typique du plâtre dissous par l'eau de ruissellement.

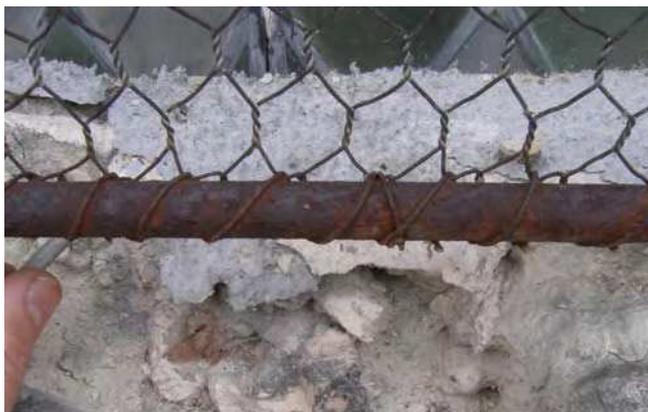
16. ← En bas de la baie ouest du collatéral: un autre type de mortier également à base de plâtre, de couleur grise, sur un plâtre blanc pratiquement pur, les deux avec un aspect « en picots » typique du plâtre exposé directement aux précipitations ; le tuffeau autour est profondément désagrégé très probablement par le gypse provenant du plâtre. Même remarque que figure 14. P4200090

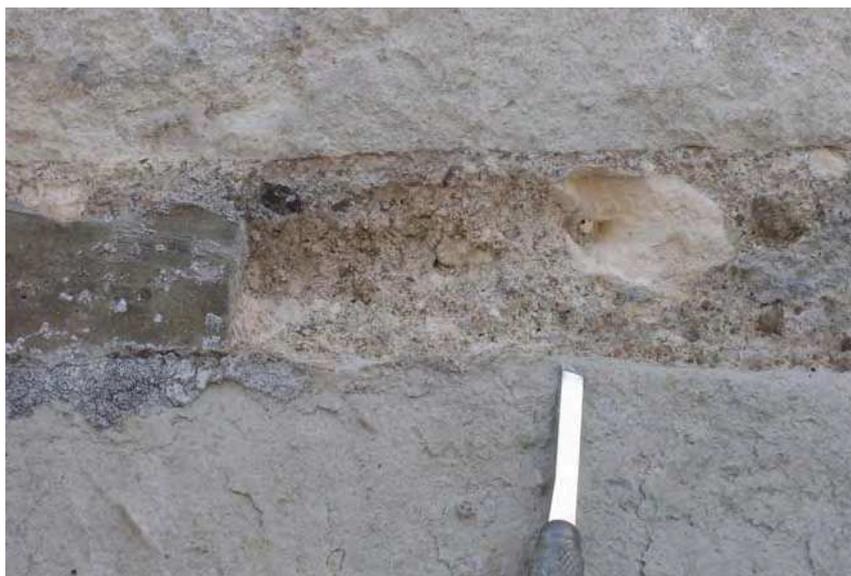
24. ← Façade ouest, joint au-dessus de la 3<sup>ème</sup> assise à gauche du portail, 2<sup>ème</sup> bloc en partant de la droite. Mortier de pose supposé d'origine, grandeur nature: sable et chaux, cette dernière parfois visible en grosses inclusions blanc-jaunâtre. A gauche, rejointoiement au ciment. P4200047

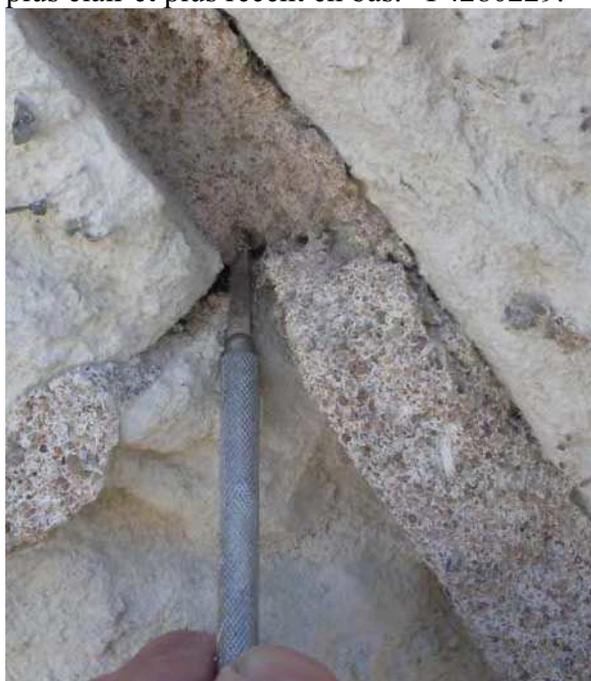
27. ↓ Portail ouest, voussure, 3<sup>ème</sup> rouleau nord, coin supérieur du premier petit claveau, deux mortiers de sable et chaux, dont rejointoiement plus clair et plus récent en bas. P4280229.

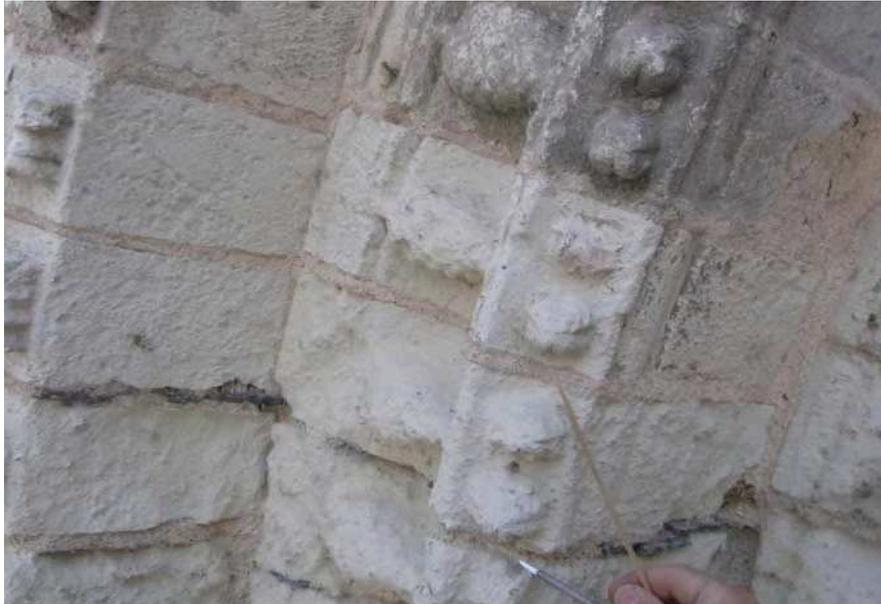
28. ← Portail ouest, vousure, 2<sup>ème</sup> rouleau, côté nord, photo centrée sur les 5<sup>ème</sup> et 6<sup>ème</sup> claveaux, détails ci-dessous : restes d'ocre rouge et éventuelle couche sombre, à confirmer. P5150002

Des restes d'ocre rouges sur sous-couche blanche sur les joints dans les parties très abritées du portail ouest (figures 28 à 30 page 10, figures 32 à 33 page 12), et éventuelle couche sombre à préciser (figure 31 page 10).

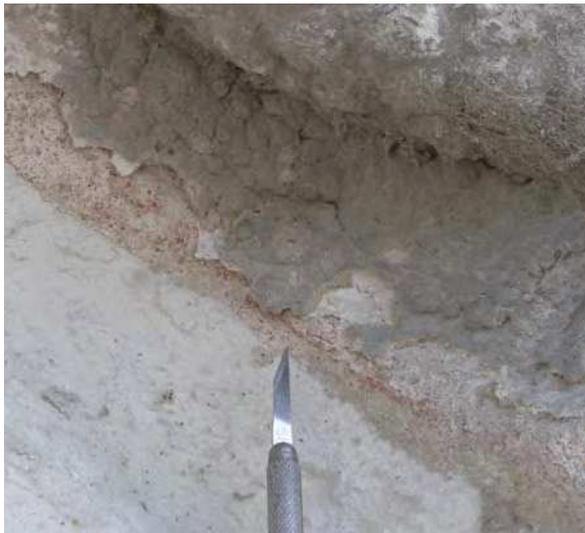
30. ↓ Grossi cinq fois environ : deux badigeons blancs couvrent des restes d'ocre rouge sur une couche blanche mince, sur un mortier de sable et chaux. P5150016

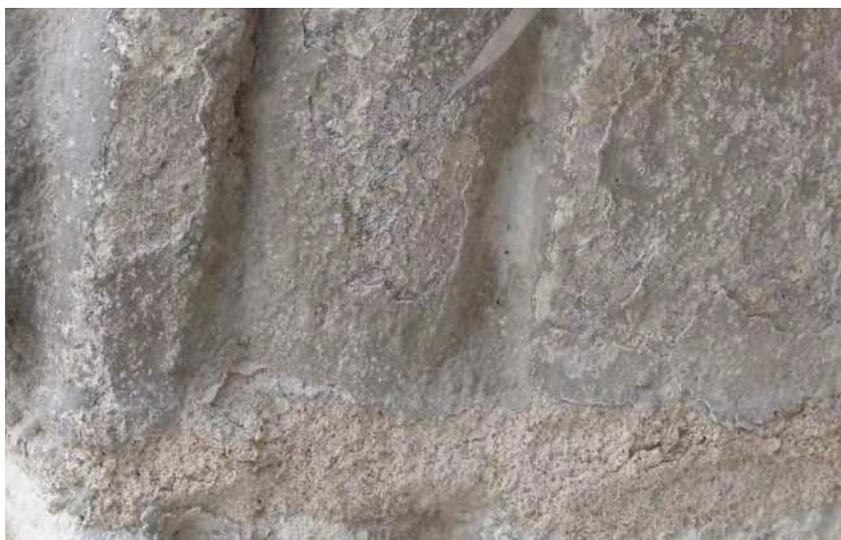
31. ← Grandeur nature, détail de la figure 28, bas du 7<sup>ème</sup> claveau, intrados : des sondages antérieurs à cette étude découvrent une couche sombre très lacunaire, à préciser par un complément d'observation sous microscope binoculaire. P5150016

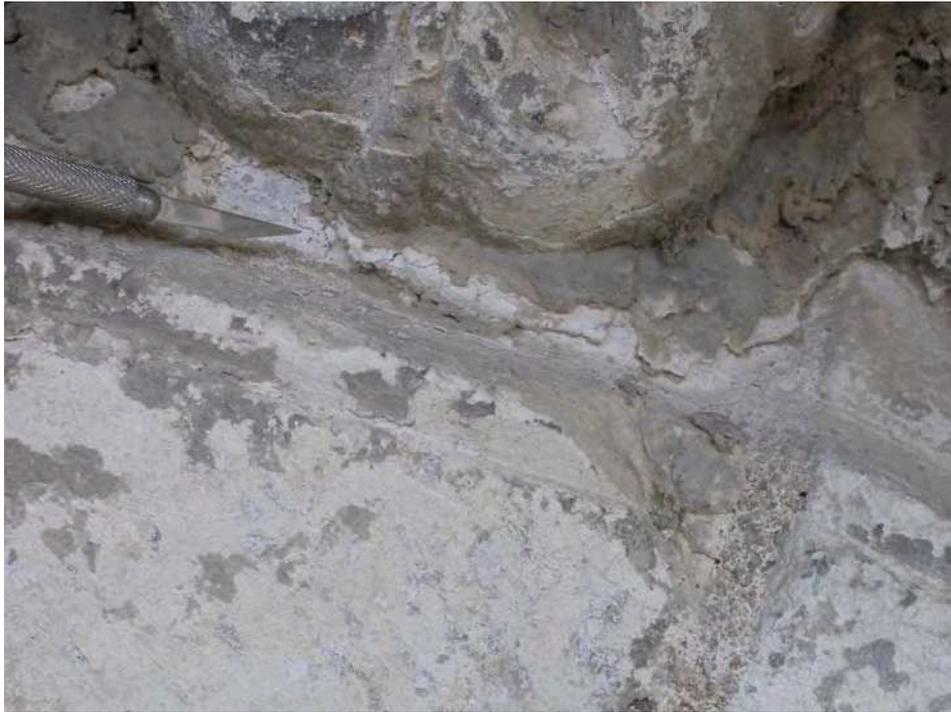
32. ← Portail ouest, voussure, 1er rouleau, côté sud, 9ème claveau, grandeur nature: restes de badigeons et poussières, détail figure 33. P4280294

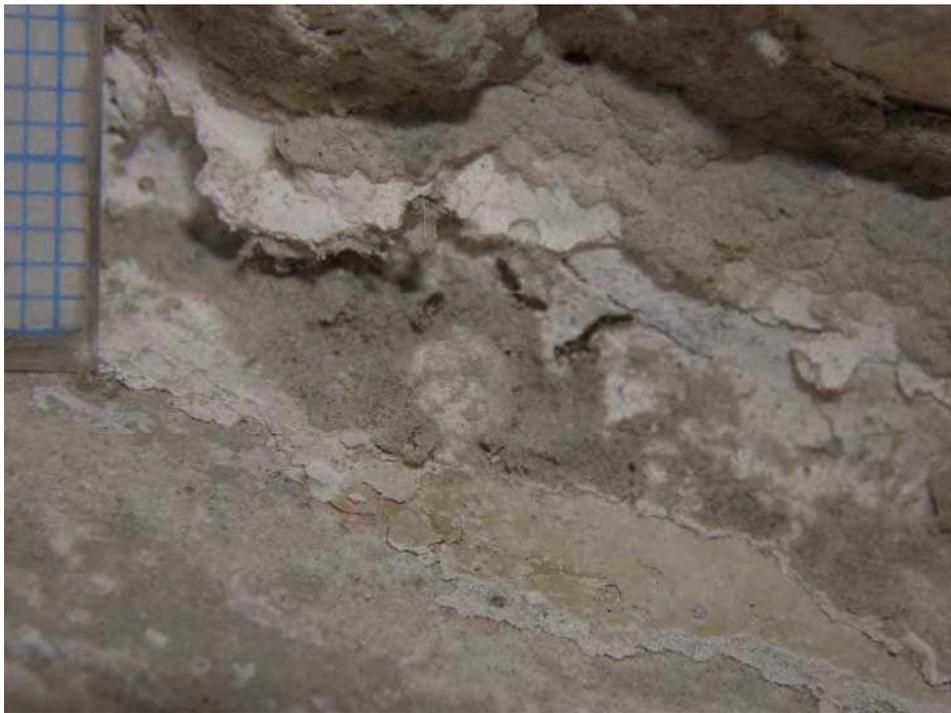
33. ← Grossi cinq fois environ, détail de la figure 32: la poussière recouvre un badigeon blanc épais très irrégulier, sur une nouvelle couche de poussière épaisse, sur un badigeon plus mince, sur un encrassement ocre, sur un

badigeon blanc mince, lui-même peut-être sur une quatrième couche blanche, le tout sur des restes d'ocre rouge ou de rouge, sur une sous-couche claire. On remarque la teinte plus grise et plus sombre de la couche de poussière la plus récente tout en haut. P4280296

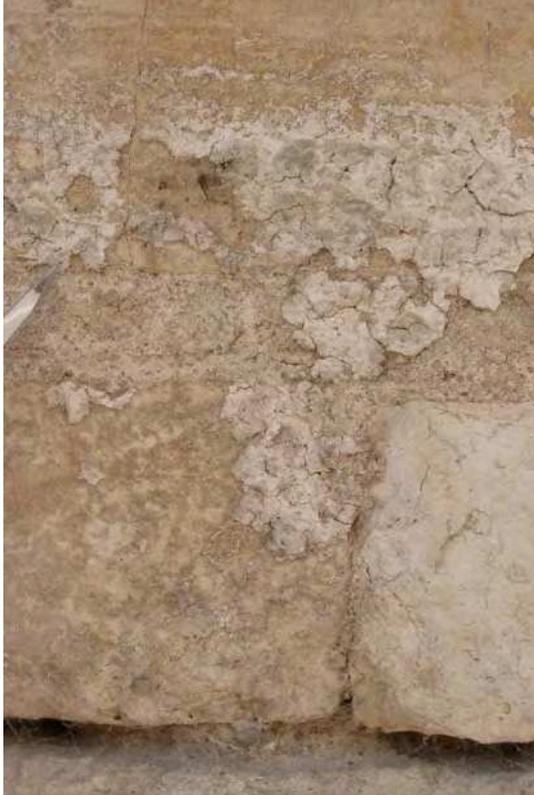
34. ↓ Portail nord, sur les petits blocs au-dessus de l'extrémité est du 3ème bloc de la troisième assise du talus au-dessus du portail, détail figure 35. P5300060

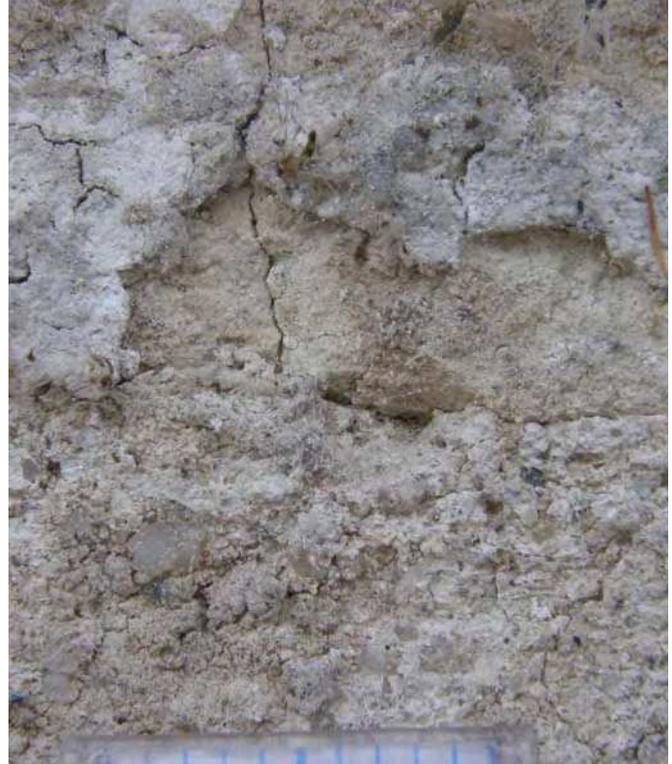
35. ↓ Détail grossi cinq fois environ: en haut sur la photo, badigeon de chaux ; en bas : restes, apparemment d'un jointoiment très mince, imitant le tuffeau, peut-être d'origine, sur un mortier de sable et chaux. P5300067.

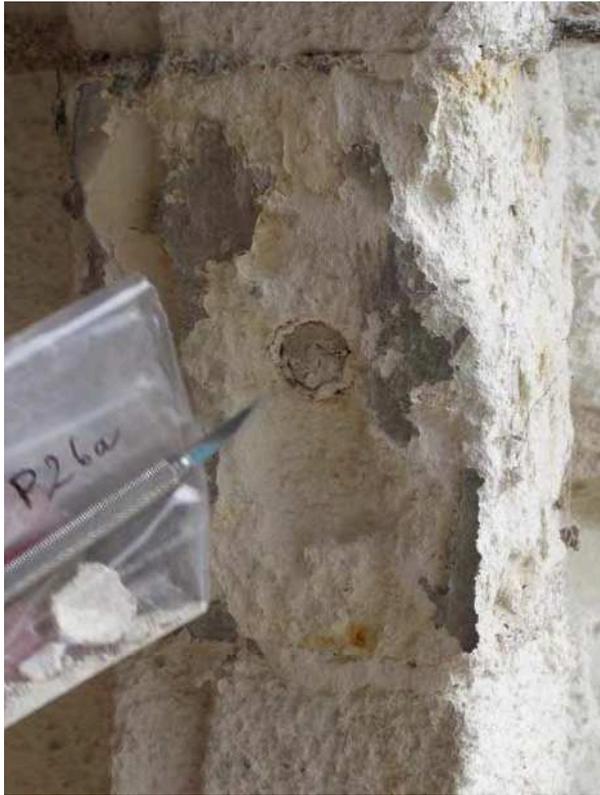
- Cheville de bois, de fonction indéterminée, dans le portail ouest (figure 38 page 14).
- Reste de mortier imitant la pierre et son appareil sur le parement en haut à gauche du portail ouest, apparemment à base de chaux, peut-être légèrement hydraulique ou additionnée de ciment blanc (figures 41 et 42 page 15, prélèvements P27 voir annexe page 47 et ERML3 voir document joint page 53 et suivantes) ; ce mortier est antérieur à 1890 (voir éléments de documentation historique page 27, figure 69 page 26).

38. ← Portail ouest, voussure, 1<sup>er</sup> rouleau, côté sud, 6<sup>ème</sup> claveau, cheville de bois de fonction indéterminée (était couverte par un mortier analogue à celui de la figure 37 page 13, elle est donc antérieure ou contemporaine). P4280298

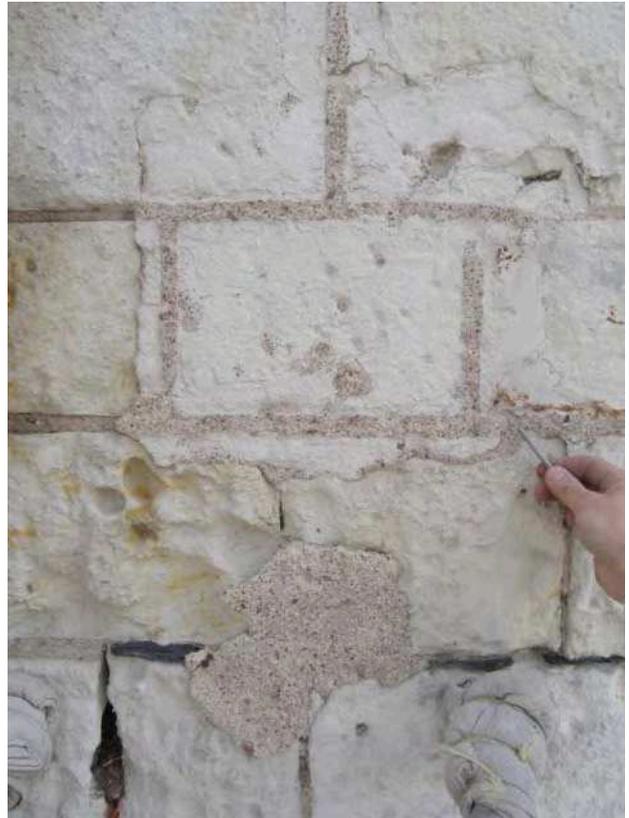
39. → Façade ouest, à gauche du portail, 4<sup>ème</sup> et 5<sup>ème</sup> assise au-dessus de la petite corniche : grand ragréage ancien imitant le tuffeau. Détail figure 40. P4200094

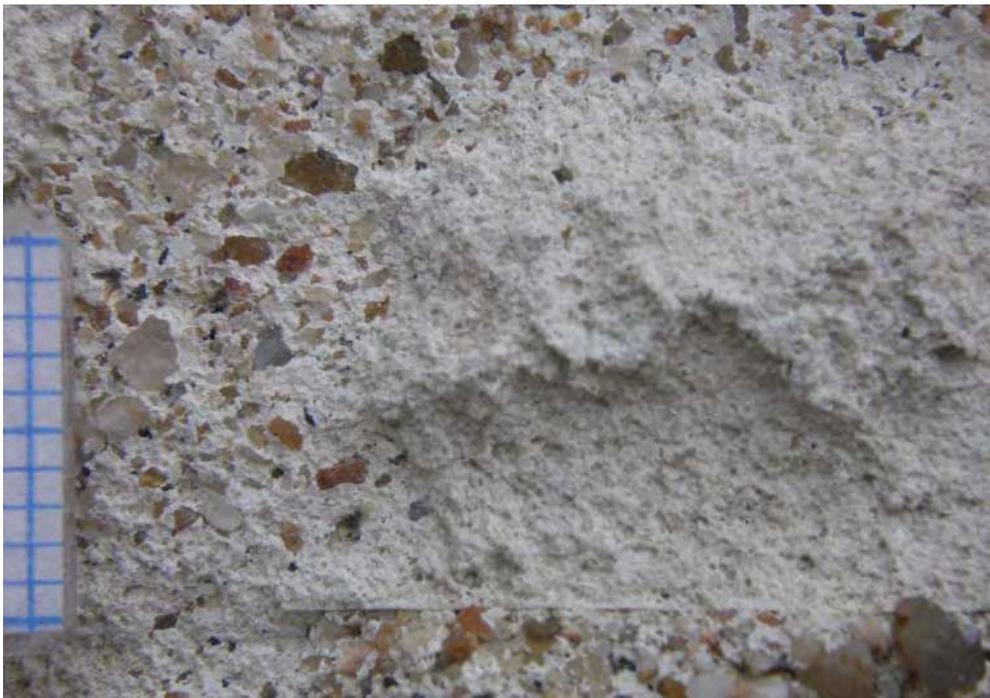
40. ← Détail grossi cinq fois environ, sondage sur le bas du ragréage de la figure 39 : le mortier imitant le tuffeau, à droite sur la photo, est en fait posé sur le même mortier qui dessine les faux joints (un faux joint ici en bas). P4200098.

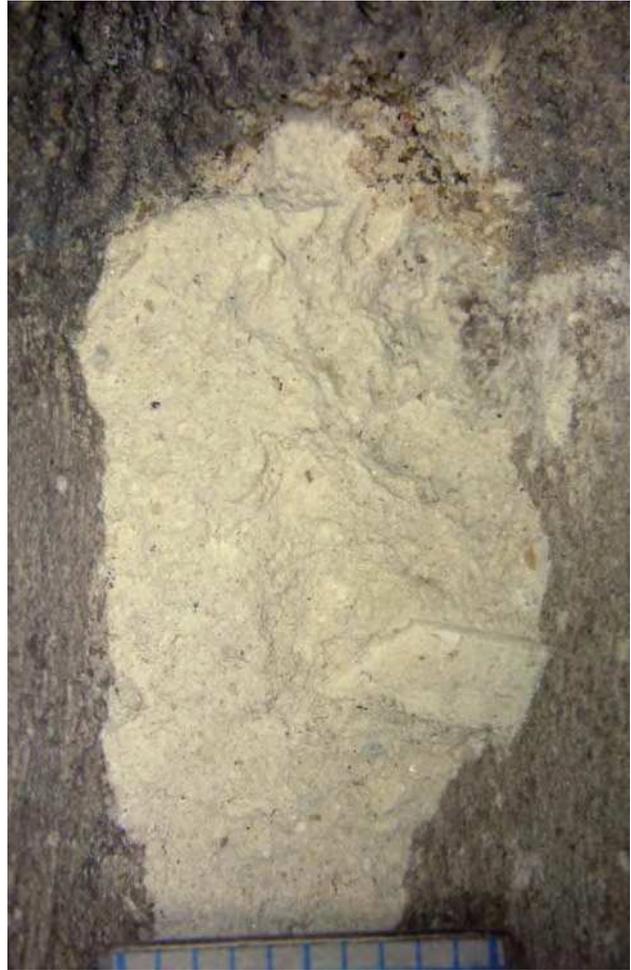
- A l'intérieur de l'église, notamment au dos des portails, enduit de mortier imitation pierre en faux appareil ; contrairement au précédant celui-ci contient apparemment du plâtre (figures 41 et 42 page 15, prélèvement P27 voir annexe page 47 et prélèvement ERML3 voir document joint page 53 et suivantes) ; cet enduit date très probablement de 1880 ; il a en partie disparu au bas des murs, peut-être notamment suite aux inondations (voir éléments de documentation historique page 27).

42. → Détail, au milieu de la figure 41, grossi cinq fois environ, après prélèvement P27 (voir annexe page 47) et LEML3 (voir document joint page 53 et suivantes), mortier datant de 1880, imitant le tuffeau, probablement au plâtre : aspect de la cassure. P4200115.

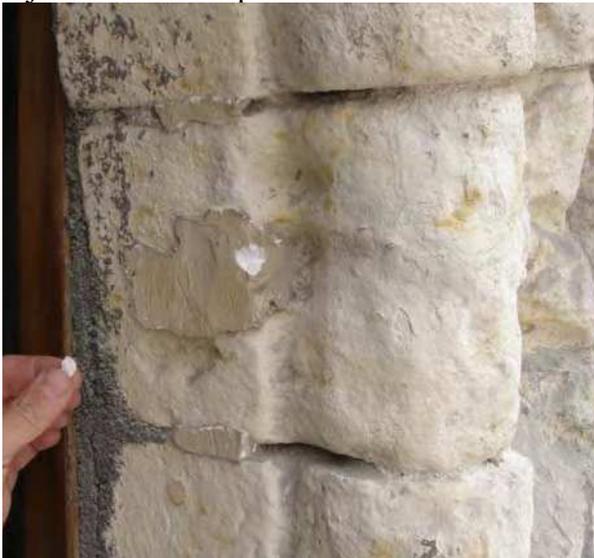
- Reste de rejointoiement au plâtre dans des parties très abritées sur le portail nord (figure 43 page 15).
- Très nombreux clous, industriel pour la plupart (exemple figure 36 page 13), quelques uns de fer forgé, accrochages de décors temporaires anciens (rameaux, mariages, pompes funèbres etc.).

43. ↓ Portail nord, voussure, 1<sup>er</sup> rouleau, côté est, 1<sup>er</sup> claveau : restes de bouchages et de rejointoiement au plâtre. P5240026

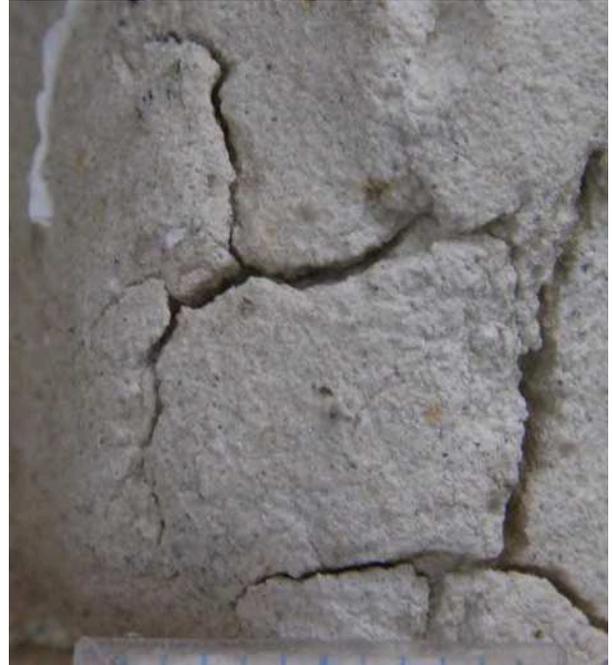
50. ← Portail ouest, voussure, 3ème rouleau, côté nord, 14ème claveau, angle inférieur gauche, grandeur nature: fissuration superficielle et désagrégation liée aux sels solubles, détail ci-dessous. P5150032

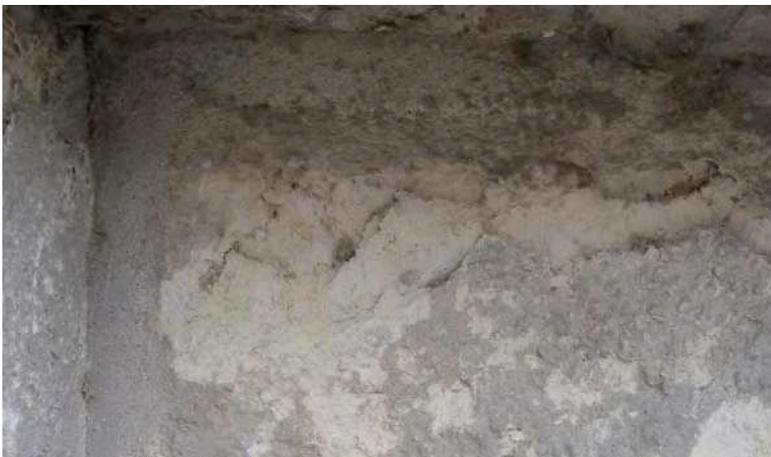
52. ← Juste sous la grande corniche au-dessus du portail ouest, contre le 9<sup>ème</sup> modillon (partiellement visible à gauche sur la photo, largeur du champ 20 cm environ) : tuffeau désagrégé, boursoufflé par l'action des sels solubles, sulfates en particulier : voir ERMD2 figure 60 page 22. P4280272

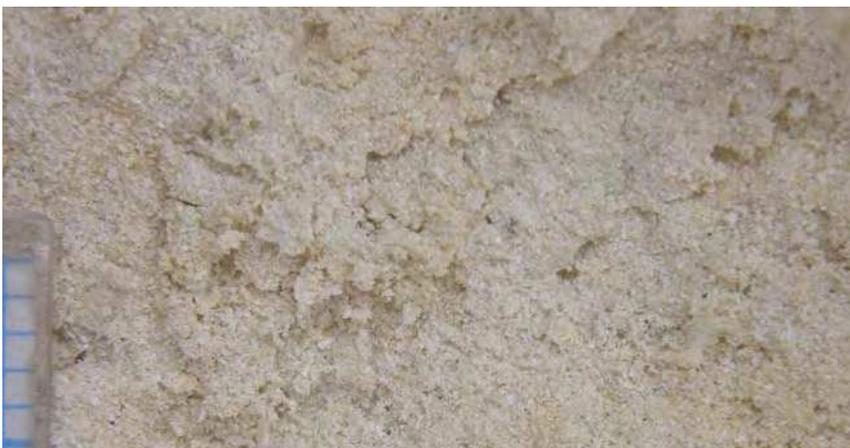
53. ← Détail grossi cinq fois environ du tuffeau sous une feuille de tuffeau détachée pour le prélèvement ERM2 mentionné ci-dessus. On distingue les cristallisations blanches des sels solubles. P4280275

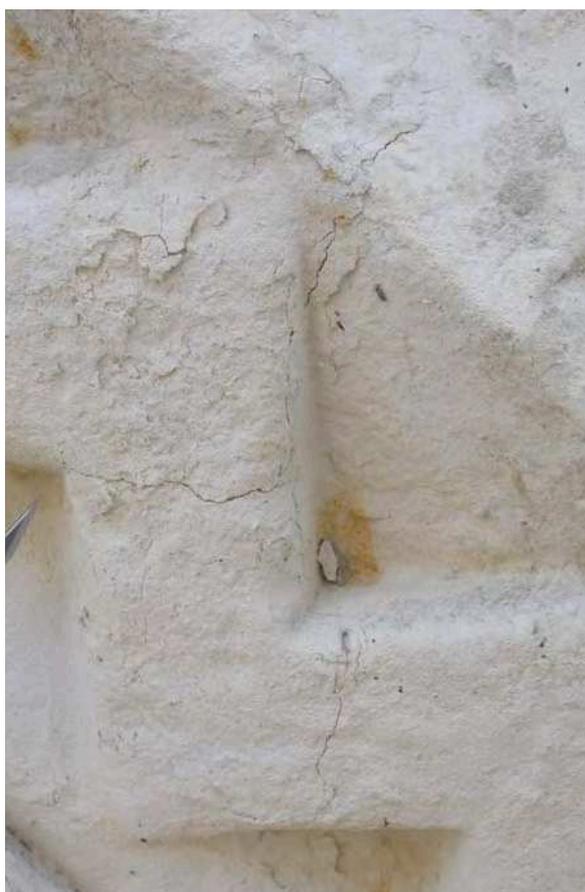
54. ← Portail nord, voussure, 2<sup>ème</sup> rouleau, 8<sup>ème</sup> claveau, exfoliation au centre de la photo et sur le larmier en haut, fissuration sur le motif en zigzag (détails figures 55 et 56). P6220001

55. ← Détail grandeur nature. P6220003

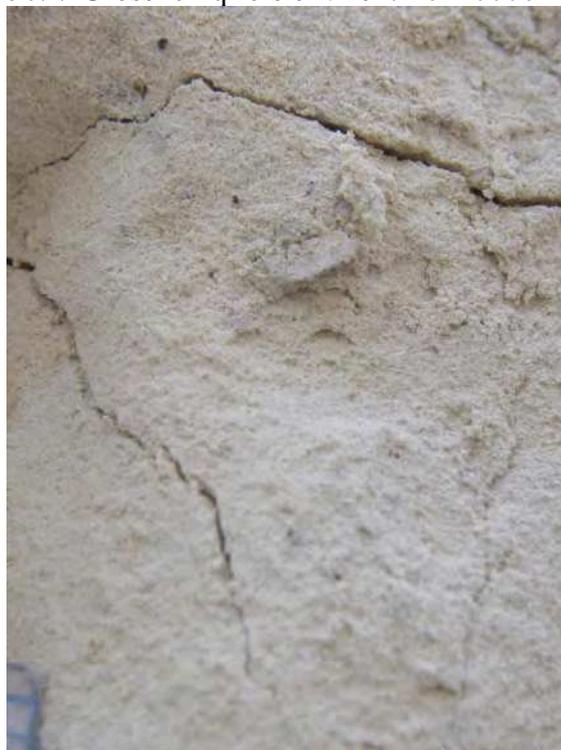
56. ↓ Grossi cinq fois environ. P6220006

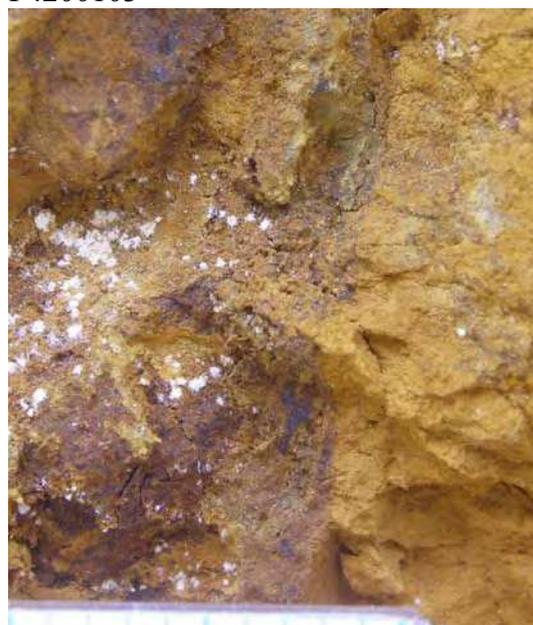
58. ← Façade ouest, 6<sup>ème</sup> assise au-dessus de la petite corniche, à gauche du portail. Pyrite altérée ? Emplacement du prélèvement P9 (voir annexe page 47 et suivantes) P4200101

59. ↓ Détail grossi cinq fois environ : efflorescences blanches. L'analyse de P9 indique une forte teneur en nitrate et chlorure, une faible teneur en sulfate. P4200103

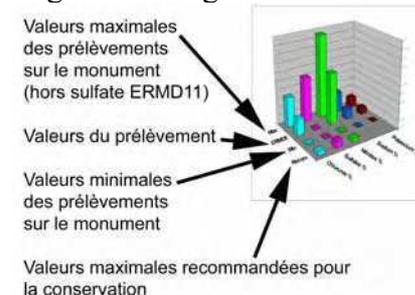
Légende des figures 60 et 61 :

60. ↑ Portail ouest, visualisation des résultats des dosages du laboratoire ERM (légende ci-dessous) : faible teneur en sulfate des zones pulvérulentes et du tuffeau profond, forte teneur en sulfate du tuffeau désagrégé à près de 5 m de haut (sulfate ERMD2 maximum sur le monument), forte teneur en nitrate et chlorure du tuffeau superficiel en zone pulvérulente (chlorure et nitrate ERMD3 maximums sur le monument) et du tuffeau profond, à près de 3 m de haut (ERMD5). (O.Rolland sur fond A.de Saint-Jouan, ACMH, photo J.-B. Darrasse).

61. ← Portail nord, idem (même source): très forte teneur en sulfate du tuffeau boursoufflé induré de gypse compact (ERMD11 près du sol, mais des indurations similaires se retrouvent plus haut), teneurs inférieures à celles du portail ouest. Cas ERMD8 : voir commentaire page 53.

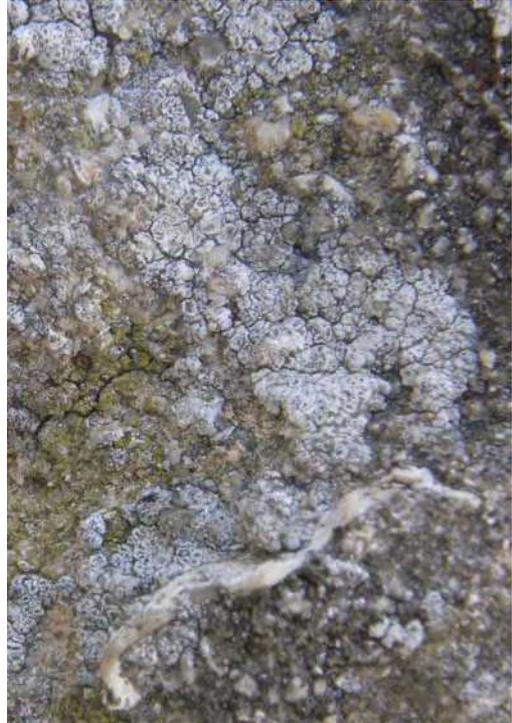
62. ← Coin supérieur gauche des blocs de pierre dure en bas à gauche du portail ouest: couverture de lichens. P4200049

63. ↓ Grossi cinq fois environ P4200049

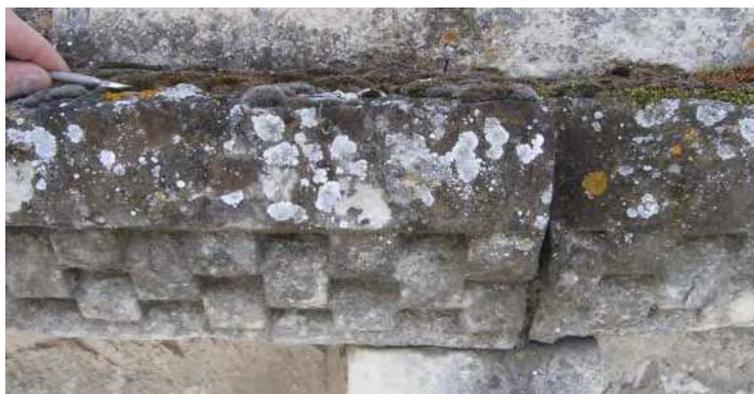
64. ← Vue plongeante sur le portail ouest : lichens et mousses sur la corniche. (Rectangles blancs à droite : tests de dessalement par compresses) P5020001

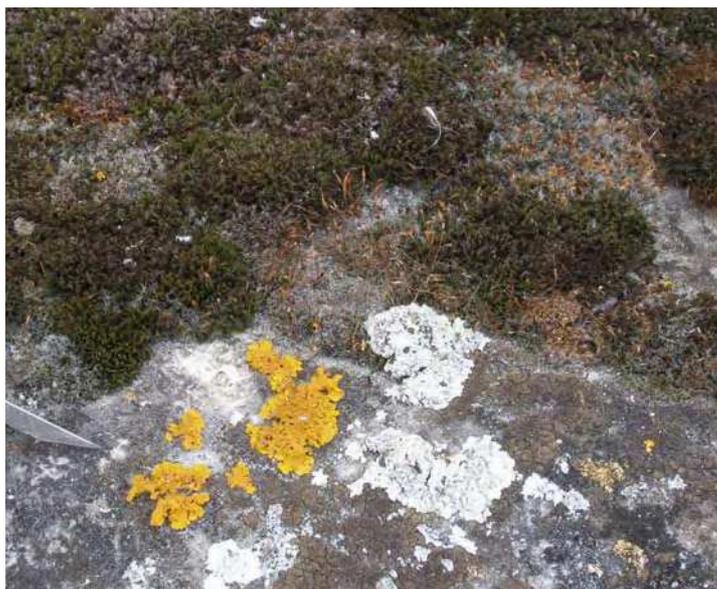
65. ← Grande corniche, au-dessus du 10<sup>ème</sup> modillon: mousses sur la partie horizontale, lichens devant. P4280255

66. ←↓ Grandeur nature, mousses et lichens. P4280256

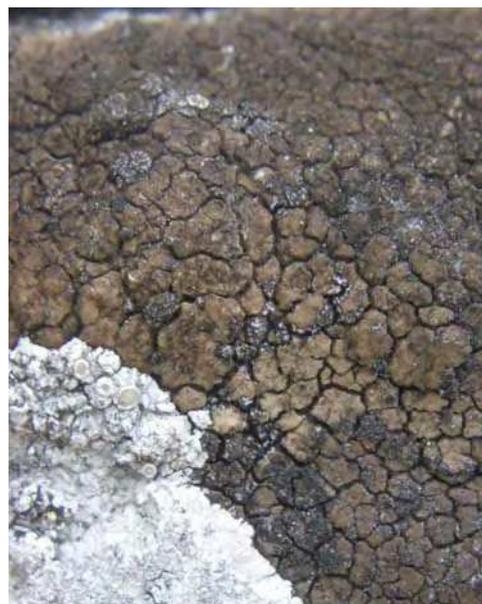
67. ↓ Grossi cinq fois environ, lichens. P4280259

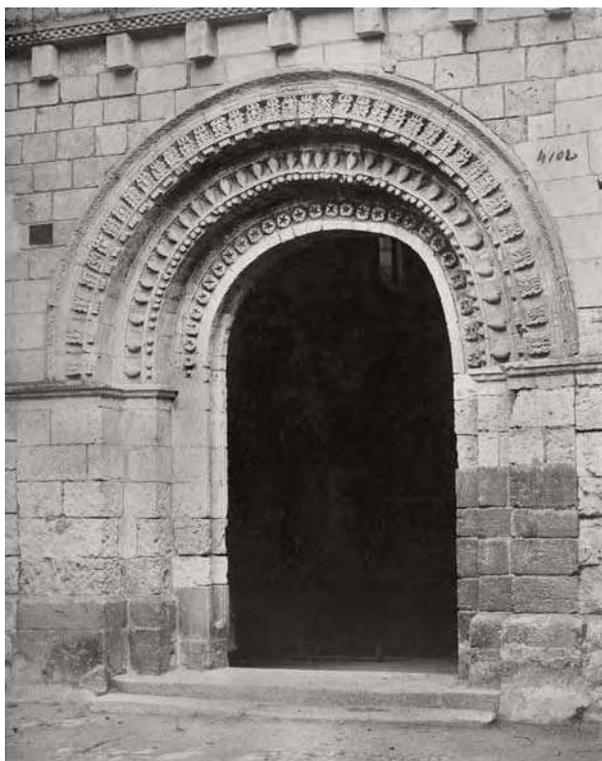
68. ← Vue plongeante sur le portail ouest : lichens et mousses sur le talus et la partie supérieure droite du portail. P5240018

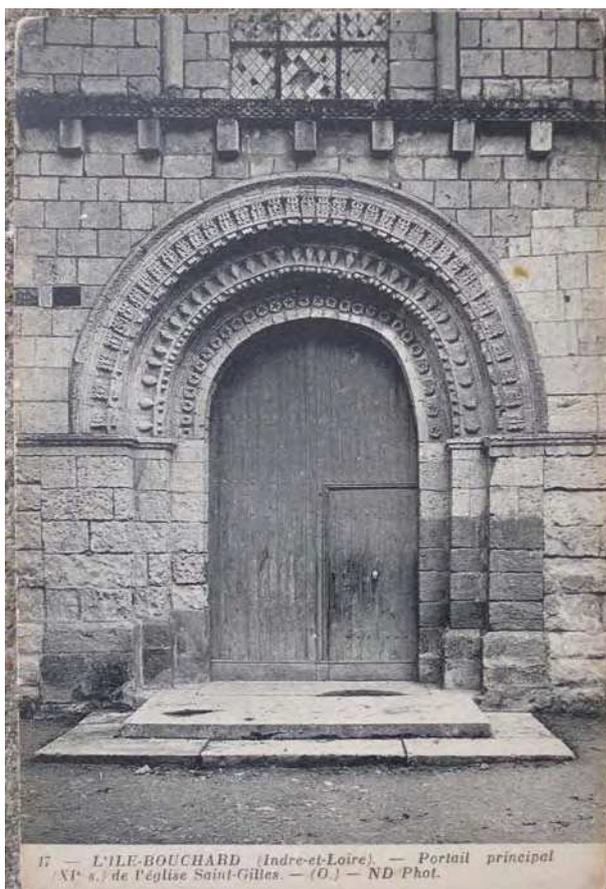
69. ← Portail ouest, vue antérieure à 1890? (Voir figure 75 page 29). Le larmier du rouleau d'archivolte est déjà abîmé en bas à gauche, la désagrégation déjà marquée en bas mais le haut de l'ébrasement gauche comme la voussure sont en bon état ; l'aspect clair d'éléments aujourd'hui désagrégés laisse suspecter un début de désagrégation et/ou des pierres récemment remplacées (cinq blocs entre haut du portail et corniche notamment). Embranchement pas encore modifié, une plaque d'assurance à gauche, sur le mortier de la figure 39 page 14. Photo Médiathèque de l'architecture et du patrimoine © CMN. 06CTVh.

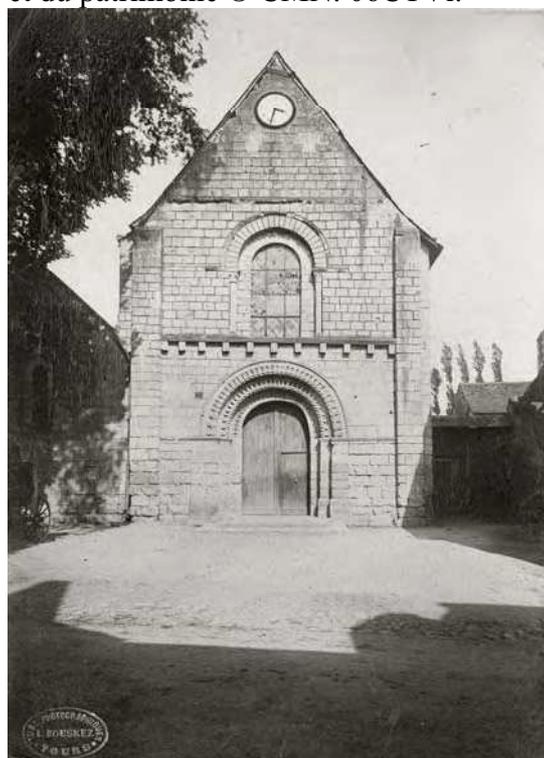
70. ↓ Vers 1900 ? Parvis de terre battue ; pas de trottoir ; ancre du contrefort nord déjà là ; joints creux sauf interventions récentes sous l'horloge, sur les contreforts et entre portail et corniche, rejointoiement au plâtre sur la baie ; vitrail ; embranchement ; arbre. Tampon « vues photographiques L BOUSREZ Tours ». Photo Médiathèque de l'architecture et du patrimoine © CMN. 06CTVi.

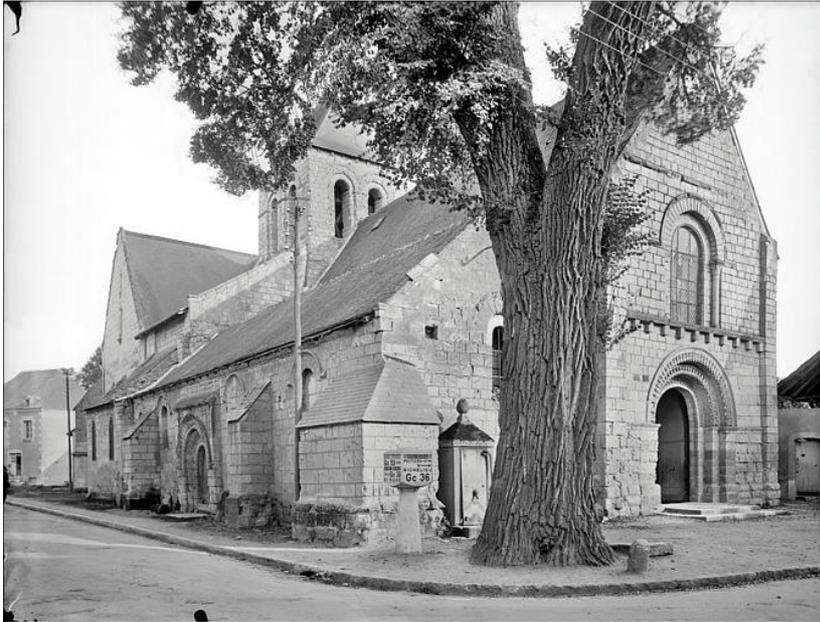
72. ← Vers 1920-1930. Selon un témoignage oral recueilli sur place, l'arbre au premier plan est un « arbre de la liberté » (la rue s'appelle encore « rue de la liberté »). Éléments de datation : emmarchement du portail ouest, route goudronnée, trottoir, borne indicatrice, électricité. Photo Georges Estève, photographe attaché au service photographique des Beaux-Arts (devenu service des Archives photographiques) de 1921 à 1975, débuta professionnellement en 1910 selon [http://www.mediatheque-](http://www.mediatheque-patrimoine.culture.gouv.fr/fr/archives_photo/index.html)

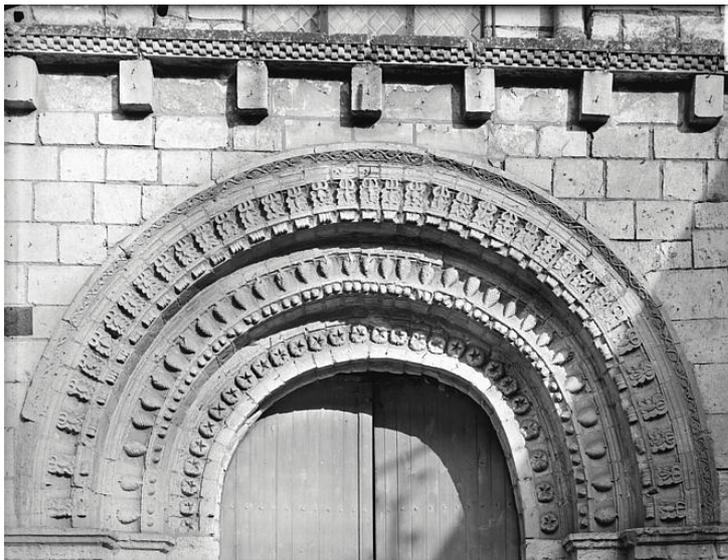
73. ← Même auteur, même période. Postérieure à la figure 71 page 26 (vitrail restauré, protégé par un grillage), la voussure est toujours en bon état, la désagrégation et l'encrassement se développent sous la corniche. On remarque que la désagrégation ne s'est pas encore développée autour de l'inclusion couleur rouille à gauche (figure 2 page 0 et 58 page 21). Photo Médiathèque de l'architecture et du patrimoine © CMN. sap01\_mh00097828\_p.

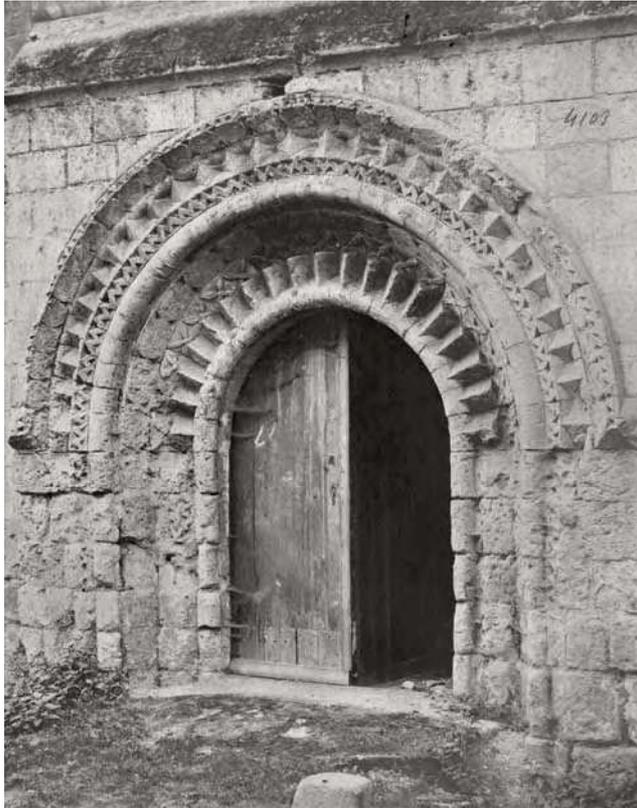
75. ← Portail nord, avant 1890 ? Ce cliché semble antérieur à celui figure 77 page 29 (restes de badigeons de chaux ici sur les joints de parement en haut un peu à droite au-dessus du portail). Le blanc en bas de l'intrados à gauche correspond à du plâtre visible aujourd'hui (symétrique de la figure 43 page 15). Lichens (en haut), et suies ou croûtes noires (en bas), moins développés qu'aujourd'hui, Désagrégation déjà marquée en bas mais la voussure est en bon état. La référence au crayon en haut à gauche est semblable à celle de la figure 69 page 26 (même date ?). Photo Médiathèque de l'architecture et du patrimoine © CMN. 06CTVg.

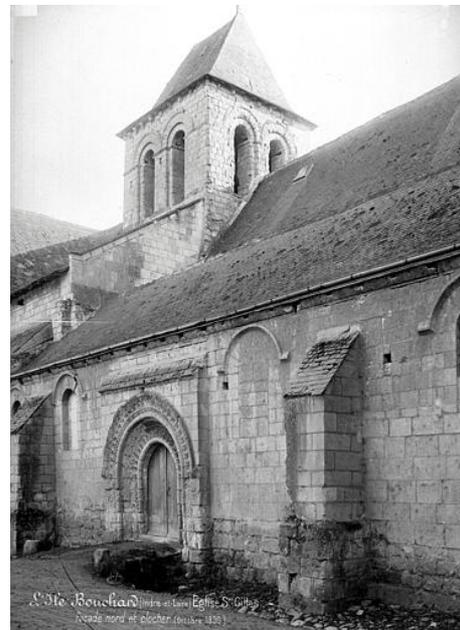
76. ↑ Le portail nord en 1890. Mieuxement. Niveau du sol plus bas qu'aujourd'hui au pied du mur nord. Photo Médiathèque de l'architecture et du patrimoine © CMN. sap01\_mh001414\_p.

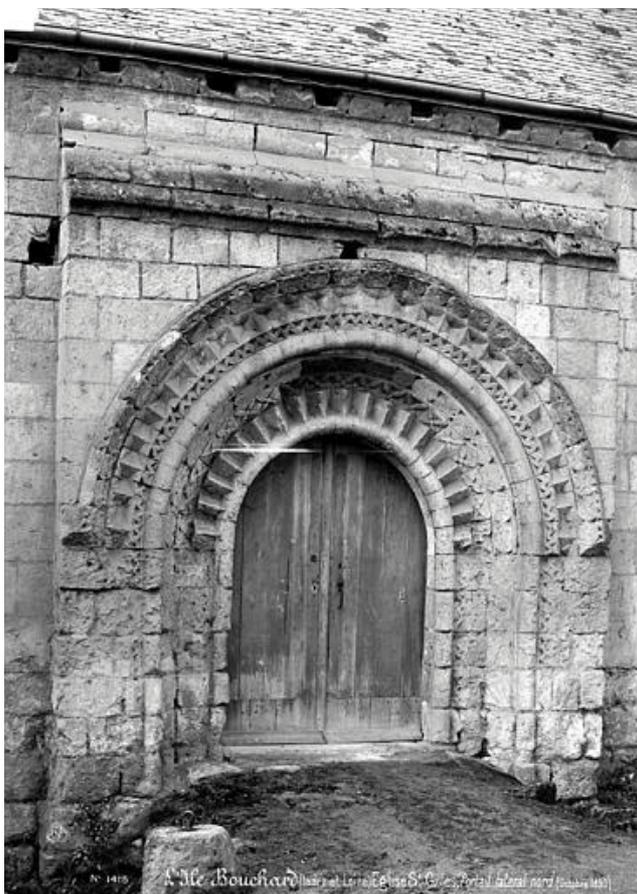
77. Même auteur même date. Comparé à la figure 75 page 29, le contraste dans la voussure semble un peu plus important : reprise de désagrégation sur la zone claire ? Problème de désagrégation au-dessus du talus juste sous le toit. La définition de la reproduction ne permet pas d'interpréter les taches blanches sur le larmier à gauche. Photo Médiathèque de l'architecture et du patrimoine © CMN. sap01\_mh001415\_p.

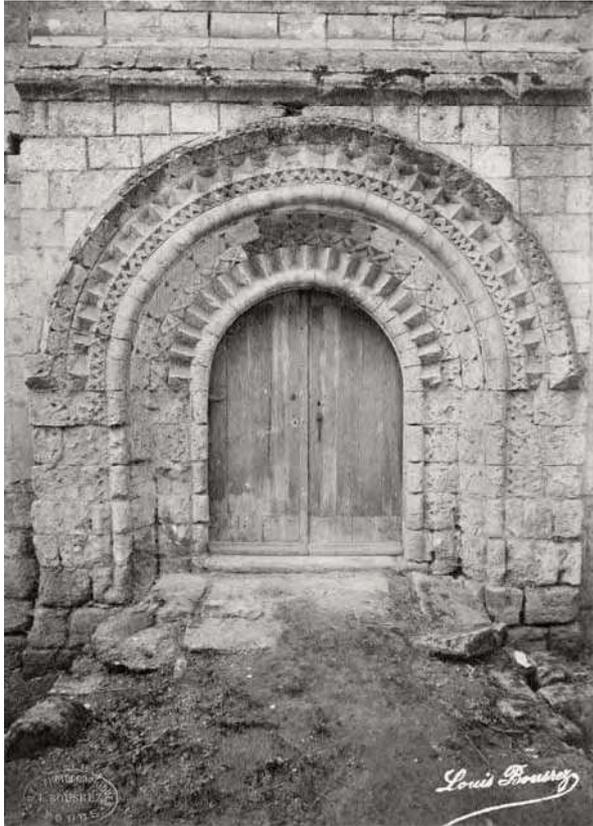
78. ← Vers 1900 ? (même auteur que figure 70 page 26). Désagrégation marquée mais moins développée qu'aujourd'hui au-dessus du talus. Fort contraste dans la voussure entre zone sombre et zone claire, la première correspond à l'épiderme d'origine, aujourd'hui disparu, la seconde à une désagrégation de la pierre déjà active, mais relativement récente (car la pierre est beaucoup moins profondément rongée qu'aujourd'hui). Par rapport aux figures 75 et 77 page 29, on note la disparition des bornes et le dégagement du seuil. Les lichens semblent en fort recul sur le talus en haut, au contraire des mousses, peut-être l'indice d'une humidité plus importante (fuites du toit ?). Photo Médiathèque de l'architecture et du patrimoine © CMN. 06CTVk.

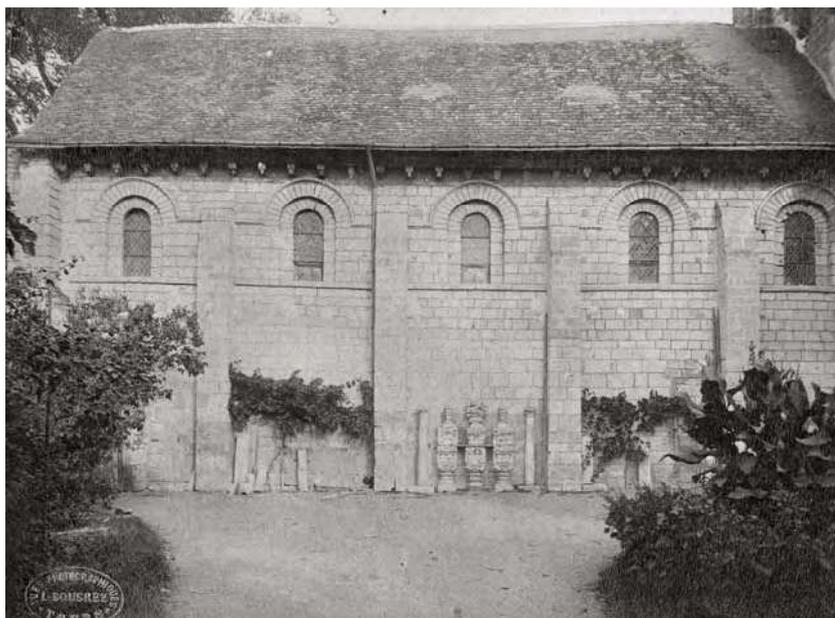
81. ← Façade sud de la nef, vers 1900 ?  
 Tampon comme figure 70 page 26. La lézarde aujourd'hui ouverte en haut à gauche n'est pas encore visible ici. On remarque les éléments lapidaires qui semblent provenir d'un retable (déposé lors des travaux mentionnés figure 80 page 30) Photo Médiathèque de l'architecture et du patrimoine © CMN. 06CTVj

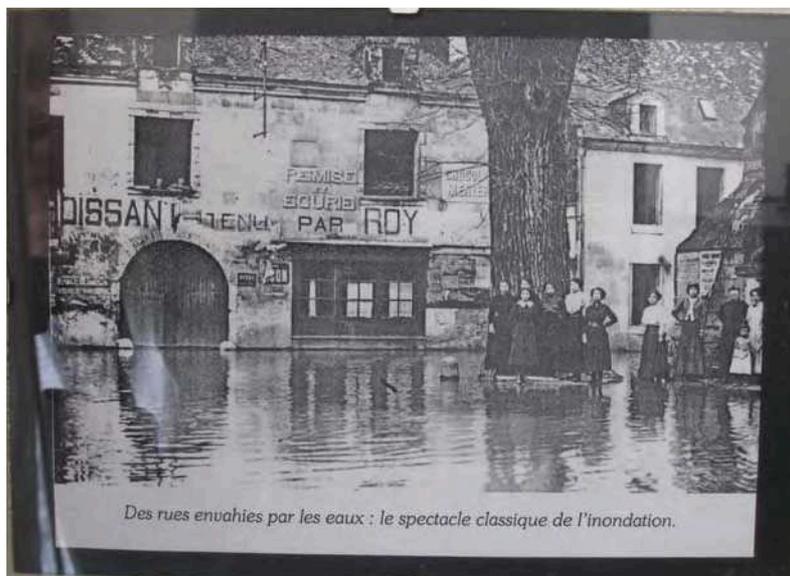
82. ← Inondation sur le parvis de l'église, on reconnaît l'arbre des figures 70 page 26 et 72 page 28. P4200108.
