**Olivier ROLLAND**  
restaurateur de sculptures  
3 rue du Gué  
37270 Montlouis  
SIRET 379514 391 00034  
tél. 02 47 45 14 56; fax 02 47 45 14 60  
mobile 06 80 42 87 74  
e.mail: [olivierrolland@wanadoo.fr](mailto:olivierrolland@wanadoo.fr)

**Arnaud de SAINT-JOUAN,**  
Architecte en Chef des Monuments  
Historiques,  
5 quai Paul Bert,  
B.P.7245  
37072 Tours cedex 2,  
tél. 02 47 41 46 72, fax 02 47 51 93 36.  
[archi@saintjouan.com](mailto:archi@saintjouan.com)

**Indre et Loire, L'ILE BOUCHARD,  
église Saint-Gilles, portails ouest et nord  
étude préalable à la restauration**  
Marché public de services N° 0572015002024554 du 27 mai 2005

Montlouis le 28 juin 2006

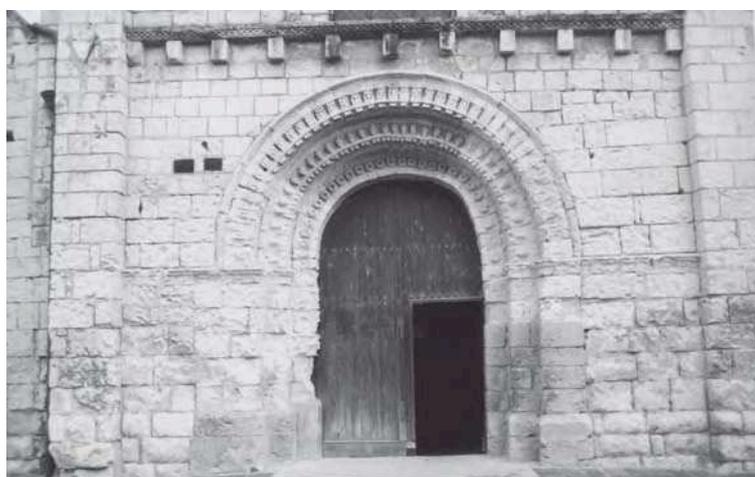
83. ←Photo Charreau 1987. la comparaison avec l'état actuel montre que les dommages dus aux sels ont encore évolués depuis : déplaçage sous la corniche et perte de relief dans la voussure (exemple : on devine encore ici le bouton sur le 2<sup>ème</sup> claveau en bas à droite du premier rouleau, bouton totalement disparu aujourd'hui).

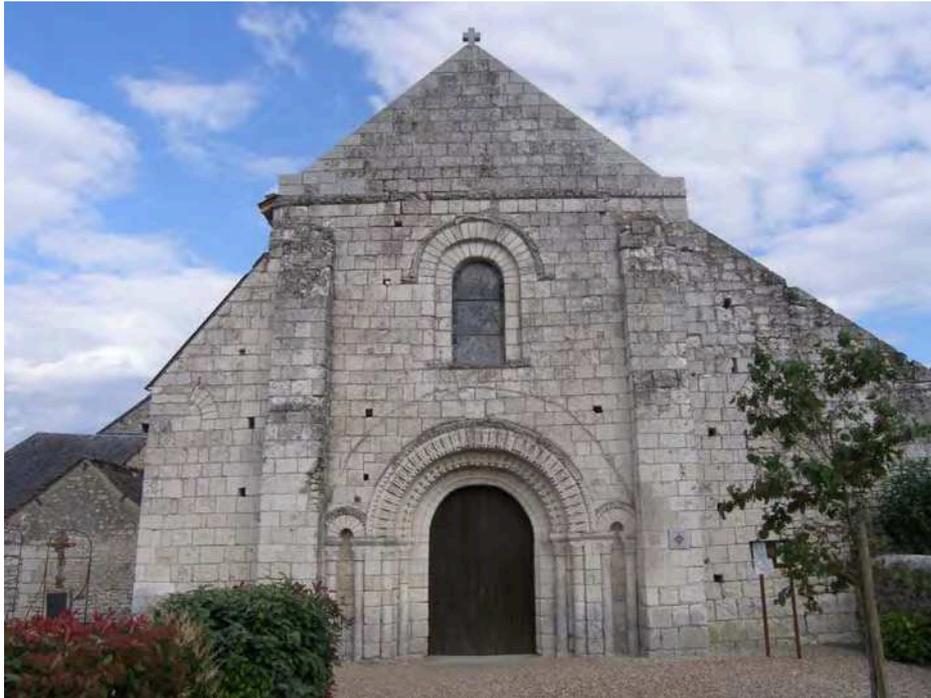
84. ← Façade occidentale de l'église de Tavant (37). L'état de conservation est globalement bien meilleur, en dépit de quelques problèmes de sels solubles notamment en bas à gauche de la voussure du portail.  
P5300107

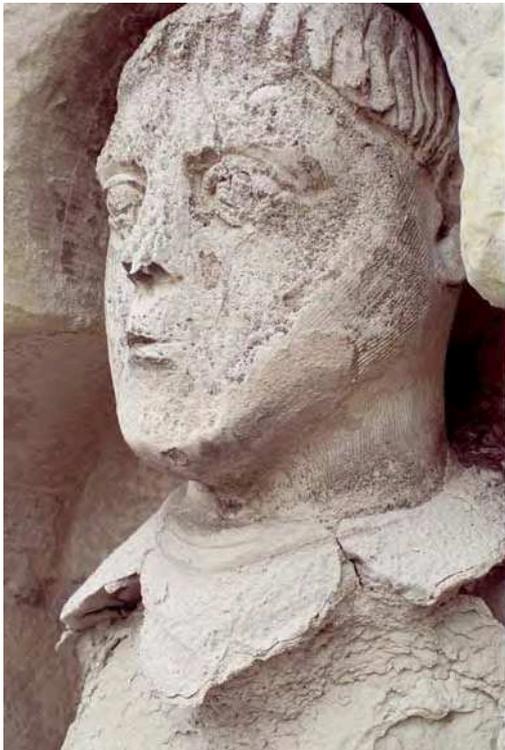
87. ↓ Détail de la sculpture au sud de la façade : une tête refaite en plâtre contamine depuis des années le tuffeau autour, profondément désagrégé par l'action du gypse. Le plâtre est probablement présent ailleurs sur la façade. Etat en novembre 2000. 2000-11-13-0024

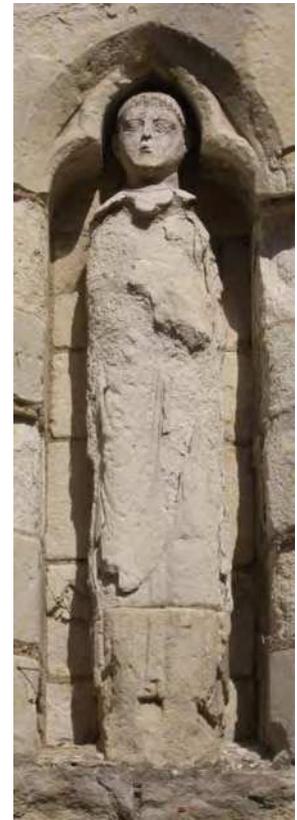
89. ↓ Etat 2006 : déplaquage sur l'arc, perte de fragments de statue côté dextre. P6220010

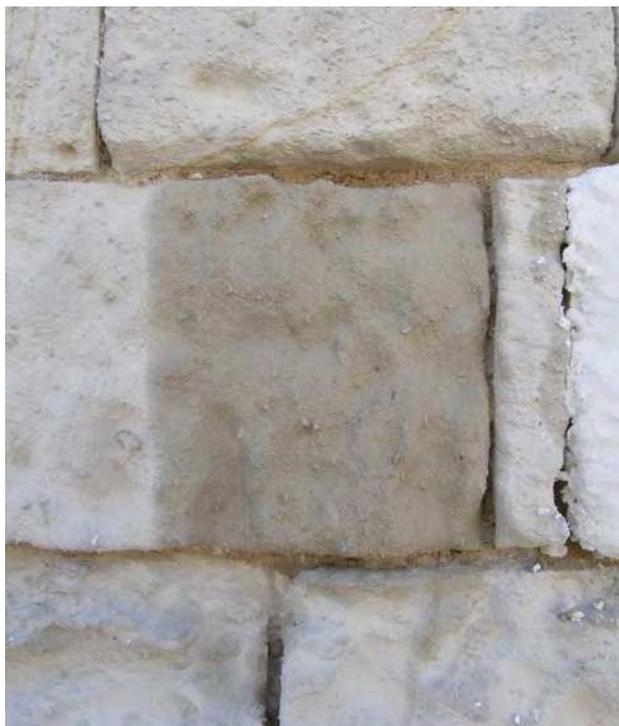
90. ← Test de consolidation. Le produit consolidant est très visible ici juste après application ; il est pratiquement invisible après la prise complète du produit. On distingue à droite le bord de la compresse de test de dessalement voisin. P5040006.

Sur zone de tuffeau pulvérulent, façade ouest, parement au sud du portail, 2<sup>ème</sup> assise au-dessus de la petite corniche, 1<sup>er</sup> bloc, moitié droite (figure 90 page 34), surface traitée 32 x 28 cm environ, soit 0,09 m<sup>2</sup>, application au pinceau de 0,75 litres de produit consolidant à base de silicate d'éthyle<sup>10</sup> dilué dans le même volume de white-spirit, soit 1,5 litres en tout, soit environ 17 l/m<sup>2</sup>, le 4 mai 2006, sur une pierre à 15°C (mesure par thermomètre infra-rouge, conditions de prise ultérieures figure 17 page 5).

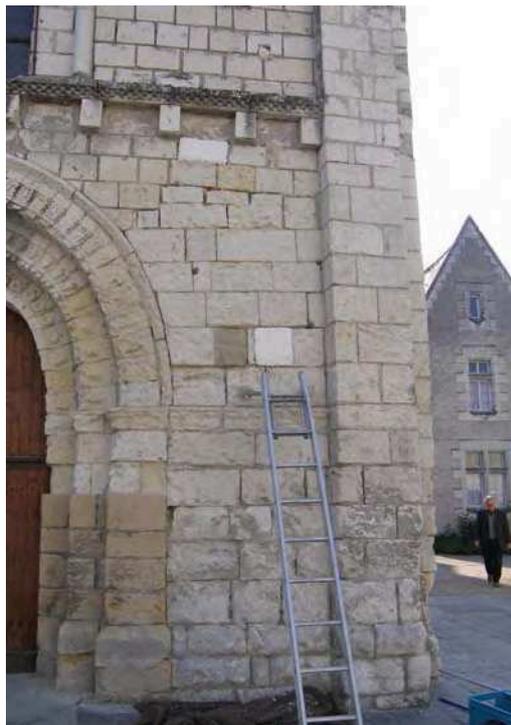
92. ↓ Compresse témoin sur la pierre saine juste après application. Ce bloc n'est pratiquement pas abîmé par les sels ; par contre les blocs immédiatement au-dessous, juste au-dessus de la corniche, sont touchés par la désagrégation. P4280267

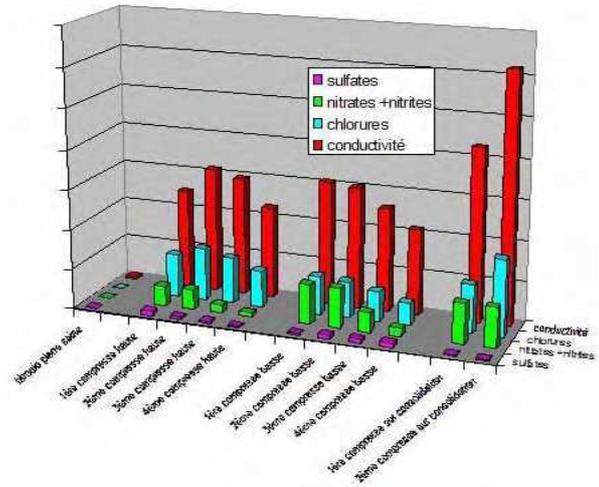
94. Suivi des tests de dessalement par mesures sur les compresses. L'augmentation des sulfates dans le test « compresse basse » est tout à fait inhabituel s'il s'agit de gypse (ce sel peu soluble est généralement retiré surtout par la première compresse, les cristaux désolidarisés de leur support étant retiré mécaniquement par la compresse) ; on peut donc soupçonner la présence de sulfates beaucoup plus solubles, par exemple thénardite et mirabilite (deux sulfates de sodium très destructeurs), en quantité probablement limitée vues les faibles concentration en profondeur.

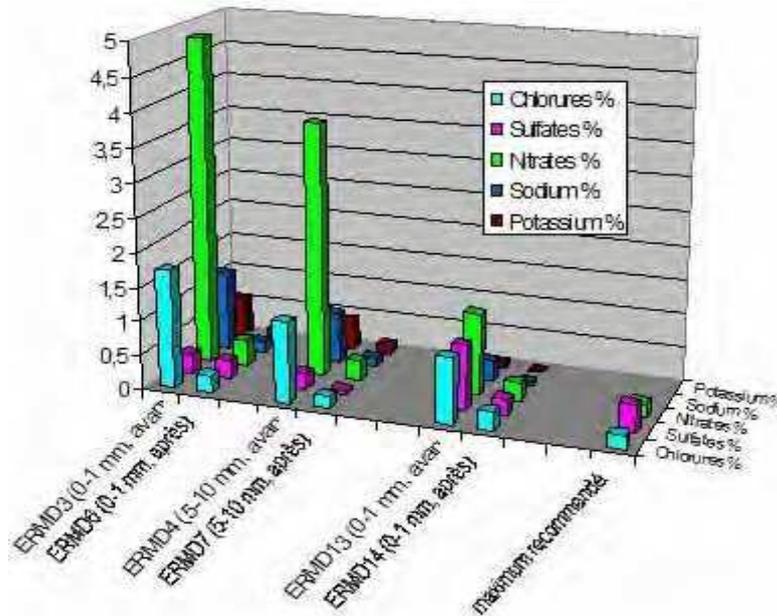
95. Contrôle du résultat des tests de dessalement par dosages du laboratoire ERM sur prélèvements avant (ERMD3, 4, 13) et après les tests (ERMD6, 7, 14), les seconds prélèvements juste à côté des premiers et aux même profondeurs. Voir localisation de ERMD3, 4, 13 figure 60 page 22 . « Maximum recommandé » : voir commentaire page 53

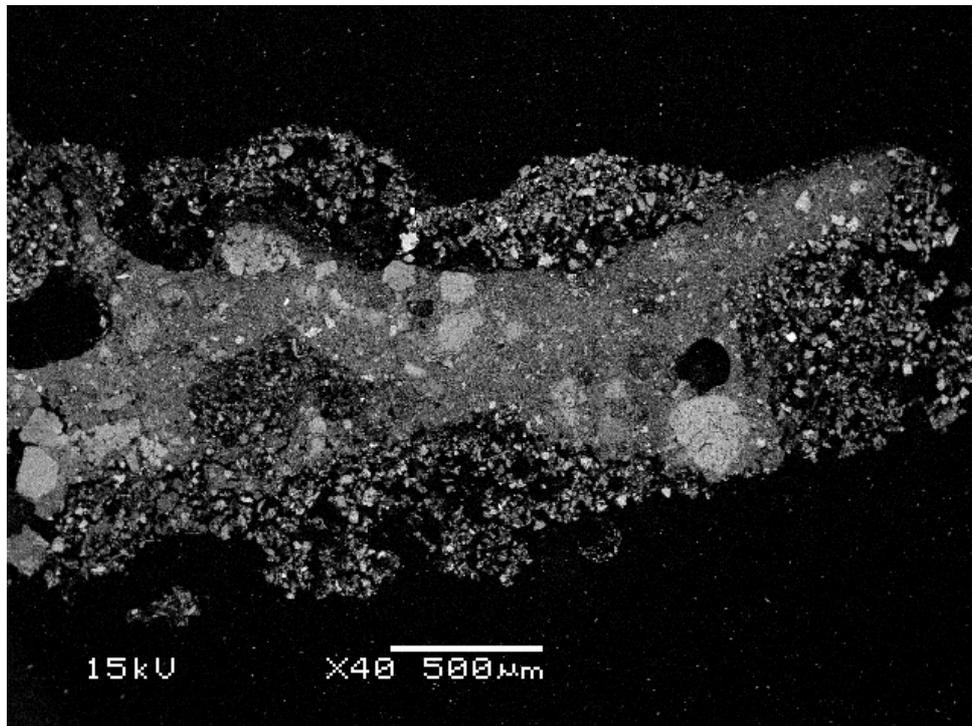
*Cliché 1 : Photographie au microscope électronique à balayage en mode électrons rétrodiffusés sur la lame mince réalisée à partir de l'échantillon ERML1.*

Les observations microscopiques montrent que l'échantillon est constitué de deux matériaux distincts. La disposition de ces deux matériaux est très irrégulière. En effet, on observe un chevauchement des deux matériaux formant des couches d'épaisseur variable. Par

ailleurs, la préparation étudiée présente un état d'altération important, matérialisé par la présence de fissures et de nombreux pores parfois de taille millimétriques.

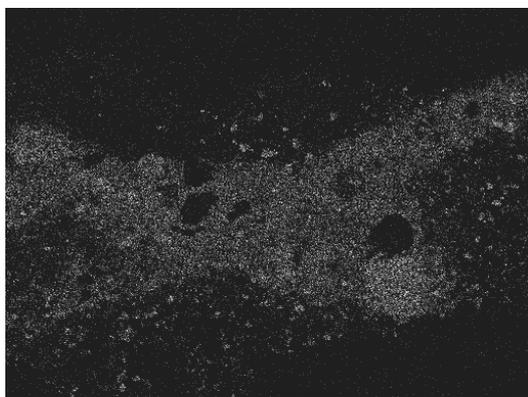
Au microscope optique polarisant, le badigeon est composé par une matrice microcristalline fine et homogène de teinte brune en lumière polarisée non analysée (cliché A) et de teinte sombre en lumière polarisée analysée (cliché B). Les observations au microscope électronique à balayage en mode d'électrons rétrodiffusés (cliché 1) mettent en évidence la texture caractéristique de la matrice, observée au microscope optique. Les analyses chimiques réalisées en microfluorescence X montrent que la matrice est composée essentiellement par du calcium. Il s'agit d'un badigeon de chaux avec la présence caractéristique de nodules. Ce badigeon ne présente pas de sulfatation significative, d'après les analyses chimiques effectuées. La figure 1 illustre la distribution du calcium et du soufre sur la préparation étudiée.

**Figure 1 :** Distribution de calcium et de soufre sur la préparation réalisée à partir du prélèvement ERML1.

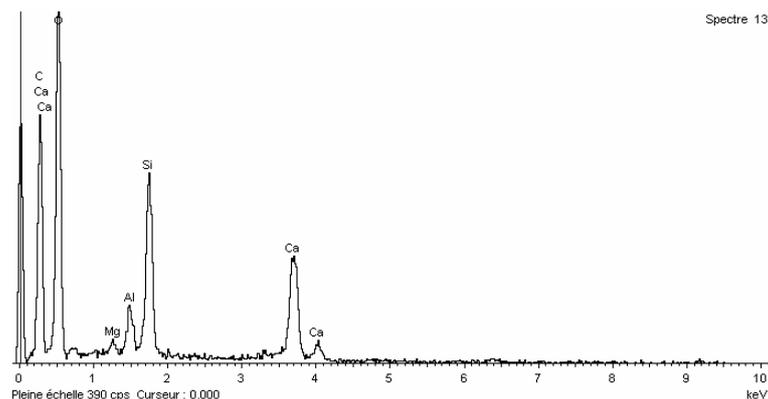
**Figure 2 :** Analyse chimique qualitative réalisée sur la matrice de l'enduit au contact du badigeon de l'échantillon ERML1.

Des concentrations faibles mais significatives en chlorures ont été mesurées au sein de la matrice, ce qui semble indiquer la présence de sels solubles contenant de chlorures.

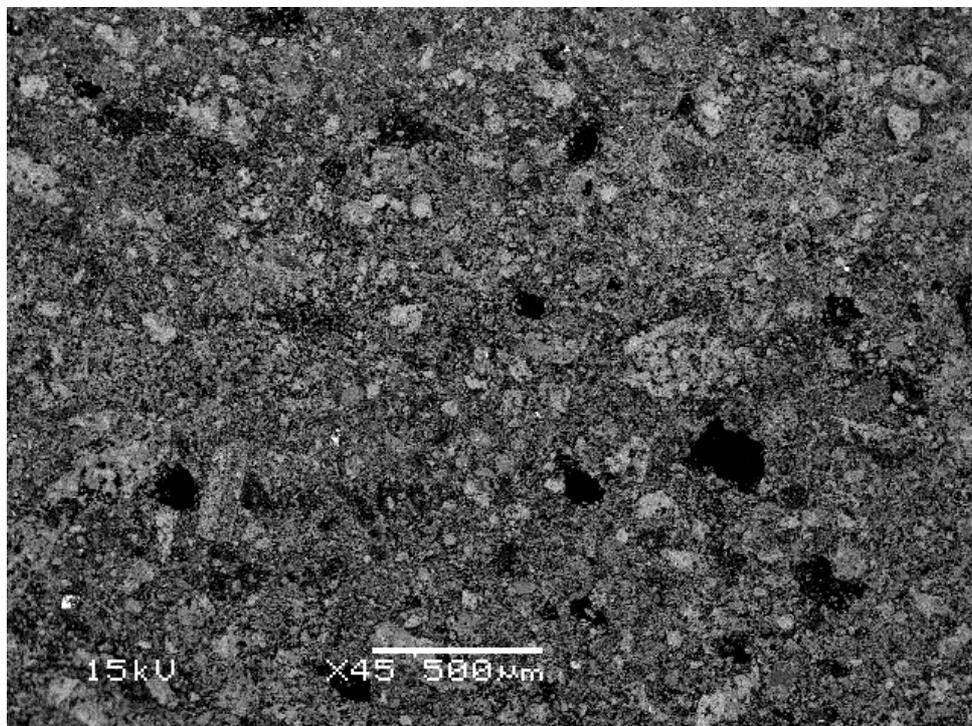
*Cliché 2 : Photographie au microscope électronique à balayage en mode électrons rétrodiffusés sur la lame mince réalisée à partir de l'échantillon ERML2.*

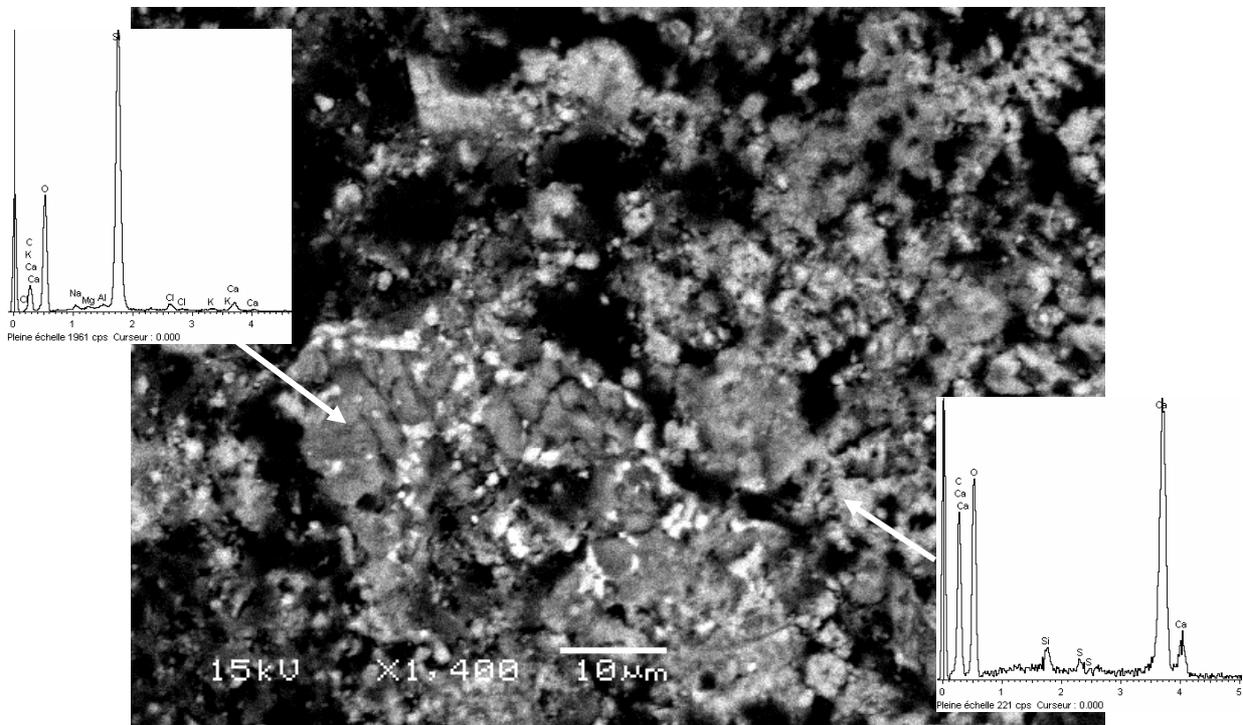
Les observations réalisées au microscope électronique à balayage soulignent le caractère microcristallin de la matrice. Elle est composée de grains de faible dimension, de densités chimiques variables, et par conséquent, de composition chimiques différentes (cliché 3). En effet, on distingue de grains de faible densité chimique, constitué essentiellement par du silicium, et de grains de forte densité chimiques présentant une composition chimique essentiellement calcique, d'après les analyses chimiques ponctuelles effectuées (cliché 3). Ces analyses montrent la présence de traces de chlore, vraisemblablement sous forme de chlorures.

*Cliché 3 : Photographie au microscope électronique à balayage en mode électrons rétrodiffusés sur la lame mince réalisée à partir de l'échantillon ERML2. Détail de la matrice.*

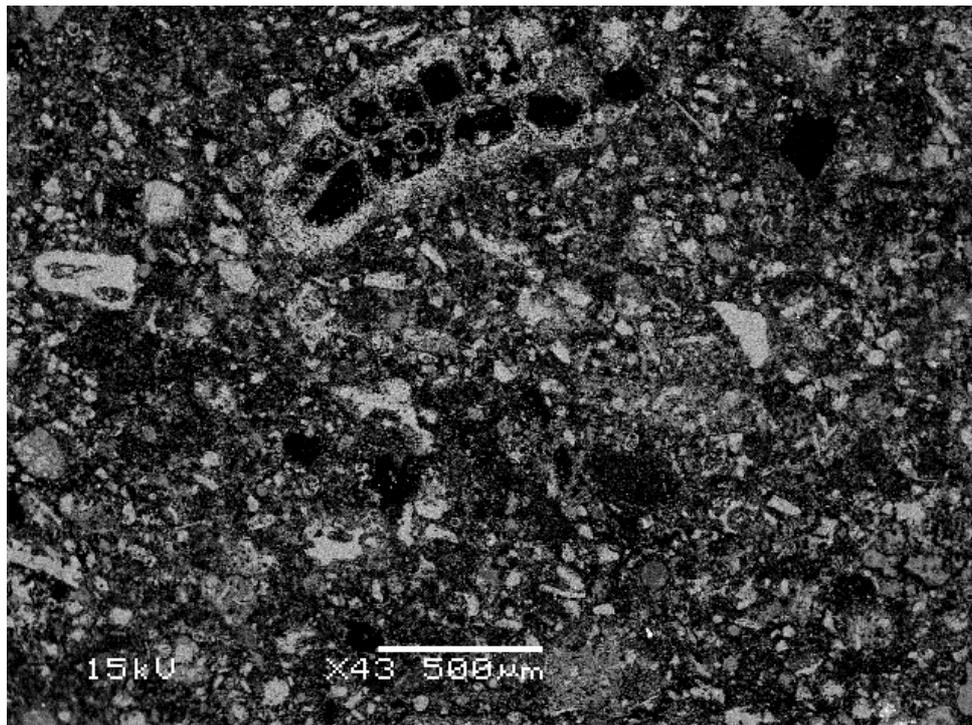
*Cliché 4 : Photographie au microscope électronique à balayage en mode électrons rétrodiffusés sur la lame mince réalisée à partir de l'échantillon ERML3.*

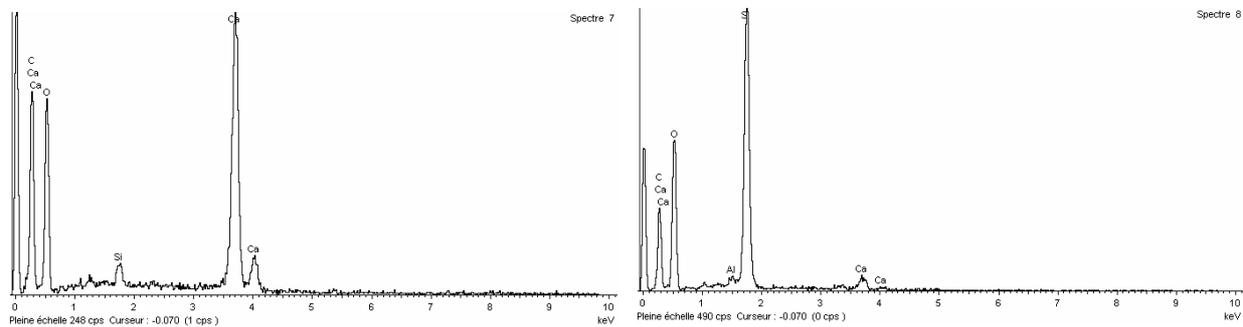
Au microscope optique polarisant, cet échantillon possède une matrice cryptocristalline de teinte beige en lumière polarisée non analysée (cliché E) tandis qu'en lumière polarisée et analysée (cliché F), elle apparaît sous des teintes sombres, pseudo isotrope (éteinte). Comme précédemment, les analyses chimiques ponctuelles réalisées au sein de la matrice mettent en évidence la présence de grains riches en silicium associés à des grains de composition fortement carbonatée (figure 3).

**Figure 3 :** Analyses chimiques qualitatives réalisées sur la matrice de l'enduit de l'échantillon ERML3.

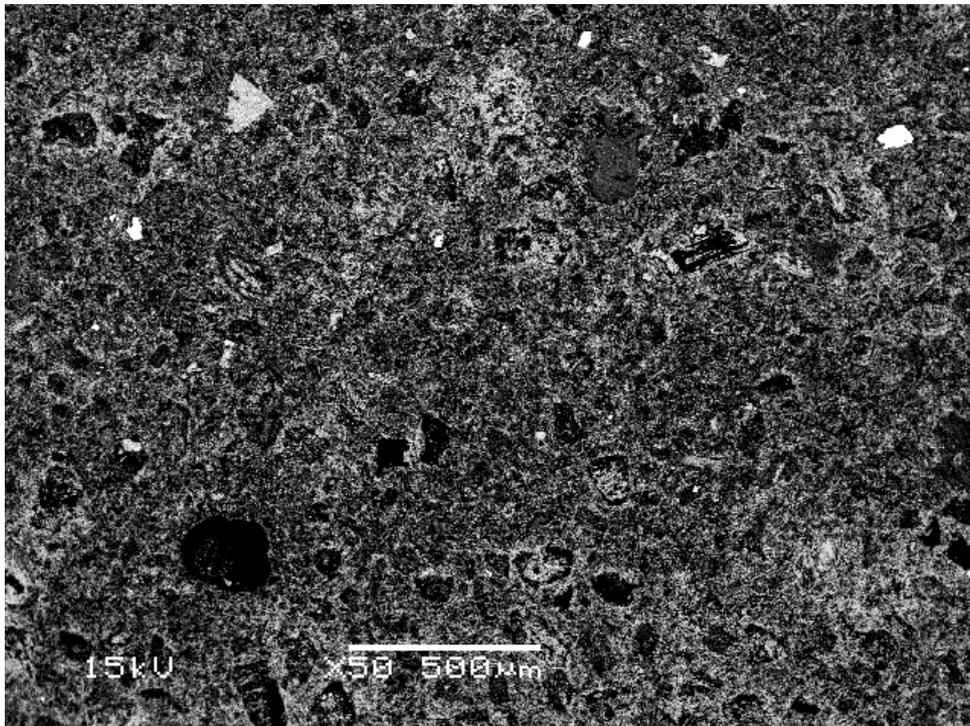
*Cliché 5 : Photographie au microscope électronique à balayage en mode électrons rétrodiffusés sur la lame mince réalisée à partir de l'échantillon ERML3.*

Les observations réalisées au microscope électronique à balayage en mode électrons rétrodiffusés mettent en évidence la fine et homogène granulométrie de la matrice de ce mortier (cliché 5). Elle constituée de nombreux cristaux aciculaires de faible dimension. Au

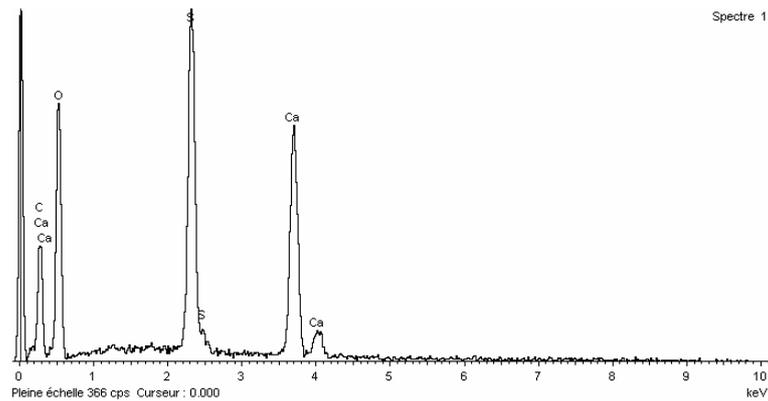
sein de la matrice, on observe de nombreuses vacuoles vides aux contours arrondis correspondant à d'anciennes bulles d'air piégées lors de la prise. Les analyses chimiques ponctuelles réalisées sur cette matrice montrent des compositions chimiques à base de soufre et de calcium en proportions voisines de celles d'un gypse (figure 4). Toutes ces indications sont caractéristiques d'un plâtre.

**Figure 4 :** Analyse chimique qualitative réalisée sur la matrice de l'enduit de l'échantillon ERMLA.

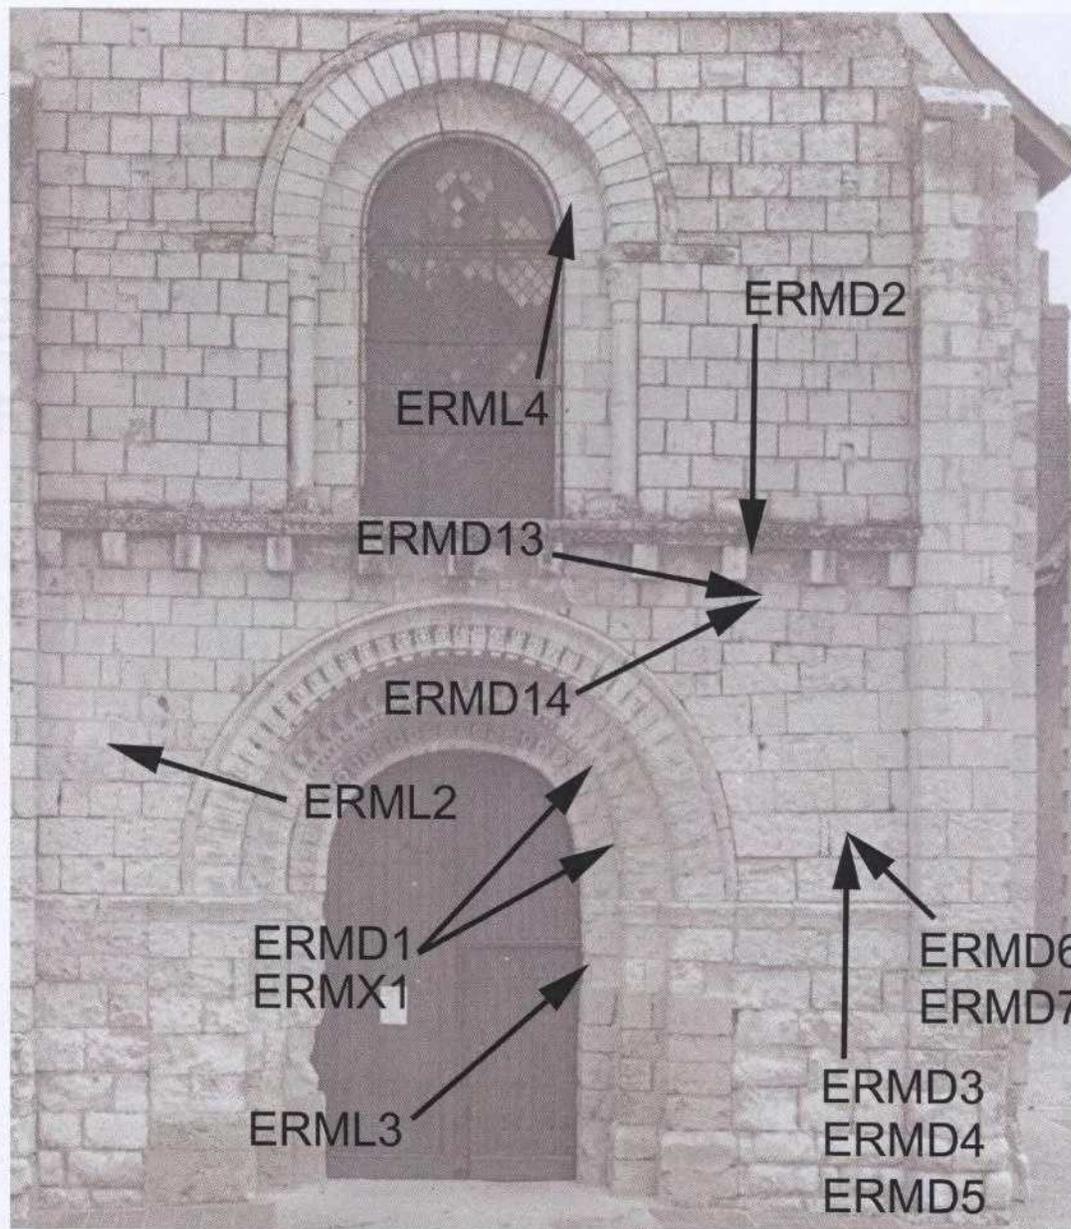
37, Ile Bouchard, église Saint-Gilles, portail ouest

31/5/2006, prélèvements pour analyses ERM

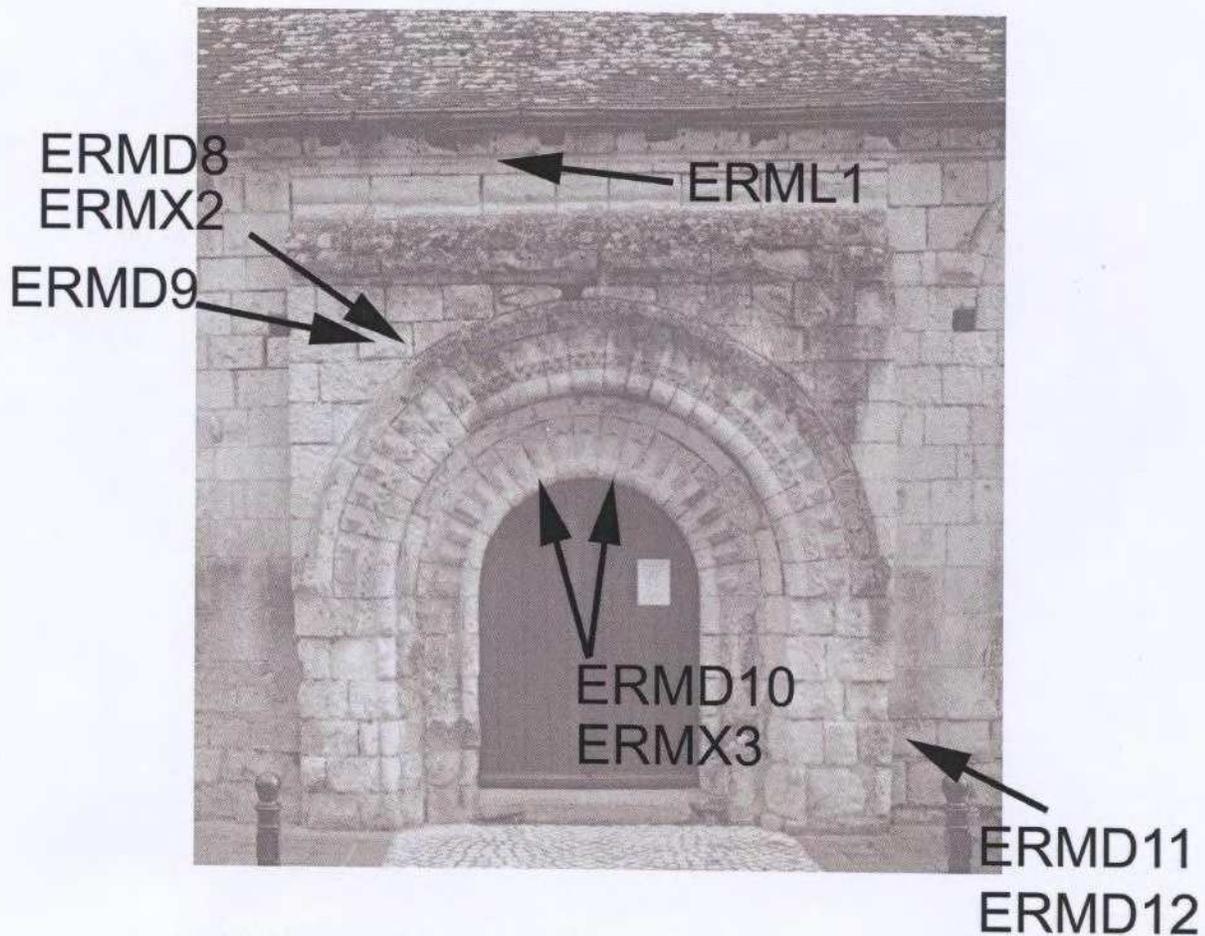
37, L'Île Bouchard, église Saint-Gilles, portail nord  
31/5/2006, prélèvements pour analyses ERM
